## ESTUDO DE CASO: LEVANTAMENTO DE MANIFESTAÇÕES PATOLÓGICAS EM UM COLÉGIO ESTADUAL NA CIDADE DE MARECHAL CÂNDIDO RONDON - PR

Este trabalho teve como objetivo geral levantar as manifestações patológicas em um Colégio Estadual localizado na cidade de Marechal Cândido Rondon – PR.

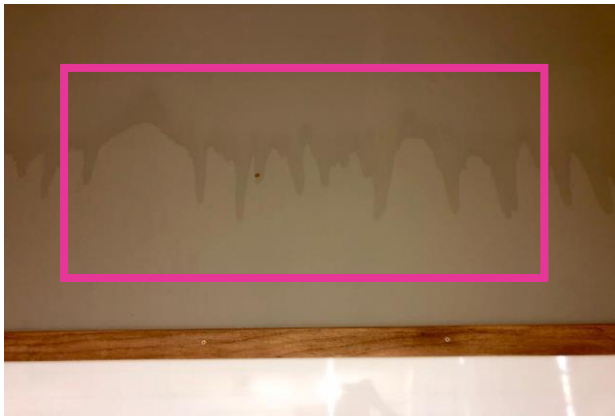
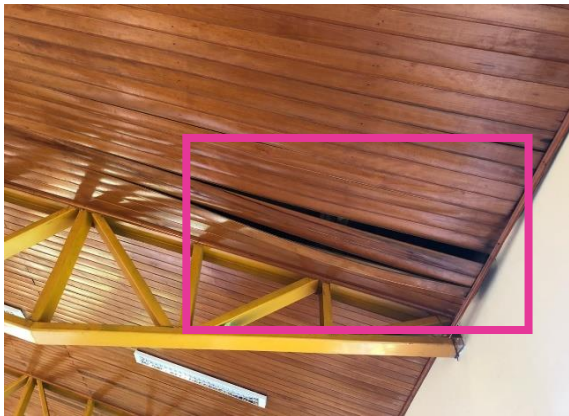
| FORMULÁRIO PARA LEVANTAMENTO DOS PROBLEMAS PATOLÓGICOS – MANCHAS NA PINTURA E DETERIORAÇÃO DE PEÇAS DO FORRO | | | | | |
|---|---|---|---|---|---|
| Considerações: Causadas por infiltração da água da chuva. | | | | | |
| 01 | 4 | 3 | 4 | 48 | Crítico |

A infiltração é o mecanismo para o surgimento das manchas e da deterioração do forro. A água da chuva nesse caso infiltra-se nos ambientes por falhas na cobertura, mencionada pelo responsável do local, visto que quando chove o problema é evidente. Esse é o agente mais comum para gerar

Esta manifestação pode ser caracterizada com grau de risco crítico pelo método GUT, causando tanto danos à segurança dos usuários, pois podem cair as peças de madeiras e machucar alunos e funcionários, como também pode comprometer a vida útil da edificação.

Conforme Verçoza (1991), são bastante comuns os vazamentos em calhas, condutores, algerozes e outros aparelhos que são utilizados com a finalidade de se coletar a água vinda de chuvas. Estes vazamentos são manifestados através de manchas nos forros ou paredes que lhe ficam abaixo, assim como por goteiras. Aconselha-se a realização da troca das telhas e as folhas do forro que foram danificadas. Outro problema identificado refere-se à instalação dos parafusos mal colocados e/ou má vedação dos furos de passagem, sendo assim, uma falha de projeto/execução deste tipo de sistema implica na substituição da peça.

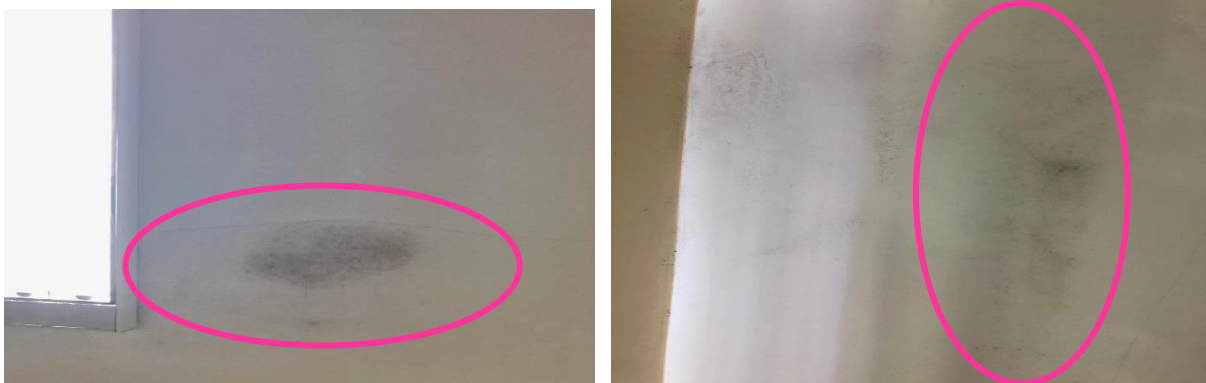
| Considerações: Causadas por infiltrações da água da chuva e umidade. | | | | | |
| 02 | 3 | 3 | 4 | 36 | Médio |

A possível causa dessa manifestação patológica, conforme Verçosa (1991), é a presença de umidade no ambiente absorvida pelo revestimento, ou seja, a água é o fator condicionante para o aparecimento do bolor no revestimento, sendo a temperatura outro fator que atua junto. A proliferação do bolor ou mofo pode dar início a várias adversidades aos usuários, como problemas respiratórios, levando esse assunto como relevante para a qualidade dos ambientes internos.

Esta manifestação pode ser caracterizada com grau de risco médio pelo método GUT, causando tanto um dano estético ao público como podendo gerar prejuízo financeiro para recuperação, mas, não interfere propriamente na funcionalidade do Colégio.

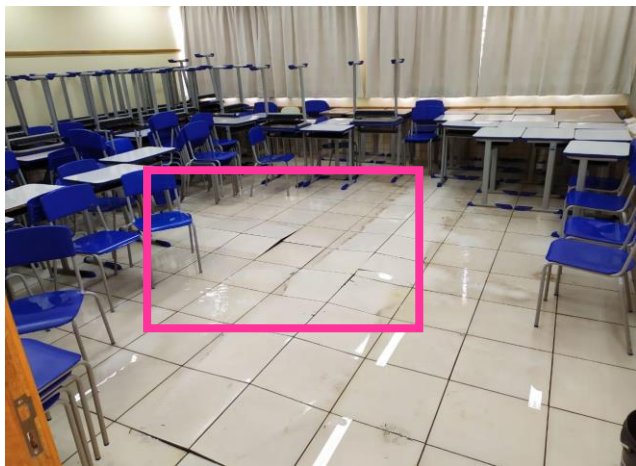
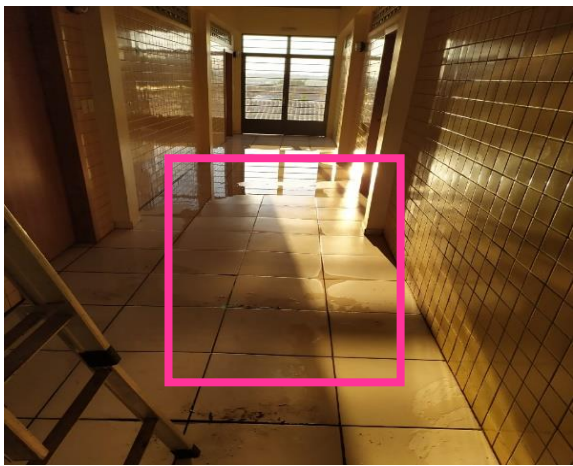
| FORMULÁRIO PARA LEVANTAMENTO DOS PROBLEMAS PATOLÓGICOS –<br>DESCOLAMENTO CERÂMICO | | | | | |
|---|---|---|---|---|---|
| Considerações: Causadas por infiltração da água da chuva, cobertura necessita de manutenção. | | | | | |
| 03 | 5 | 5 | 4 | 100 | Crítico |

Segundo Rhod (2011), as principais causas para o descolamento são: descuido da mão de obra na preparação da argamassa; perda de eficiência da argamassa; técnicas inadequadas e infiltração de água.

Esta manifestação pode ser caracterizada com grau de risco crítico pelo método GUT, causando tanto danos à segurança dos usuários, pois podem tropeçar e se machucar como também pode comprometer a vida útil da edificação.

O método de reparo mais indicado é primeiramente eliminar o foco de infiltração ou umidade que está contribuindo para o surgimento e agravamento do descolamento. Segundo Moreschi (2006 *apud* KOVATCH, 2012) deve-se preparar o piso, tradicionalmente executado com cimento e areia, constituindo-se em uma camada de no mínimo três centímetros de espessura, para regularizar o piso e assim substituir as partes soltas.

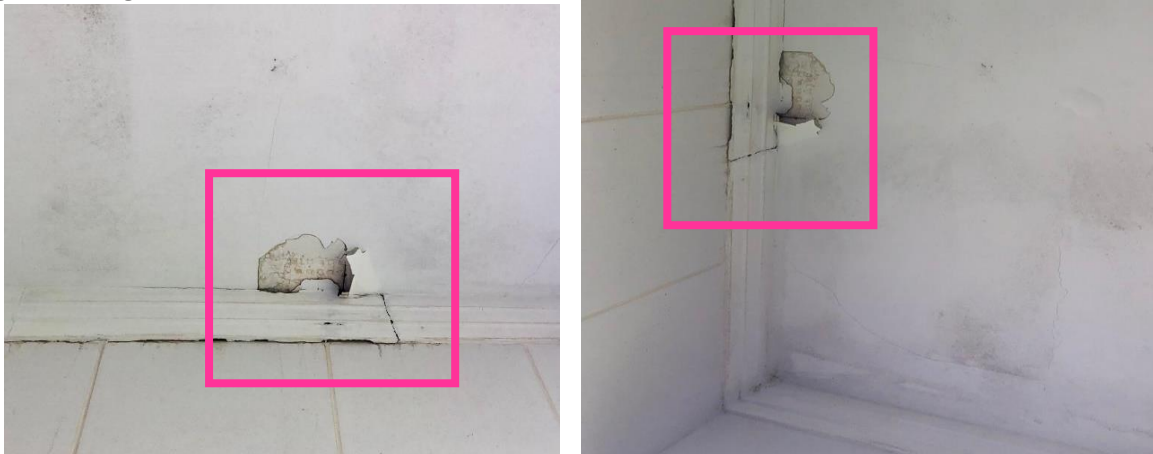
| Considerações: Causada por infiltração da água da chuva. | | | | | |
| 04 | 2 | 2 | 2 | 8 | Baixo |

Observou-se que esse problema patológico ocorre nos mesmos ambientes em que há infiltração de água da chuva, nesse sentido a causa provável é a ação da água, pois segundo Cincotto (1988), esse fenômeno acontece, geralmente, pela infiltração de água no interior do revestimento ou pela hidratação parcial da cal na argamassa que se expande, aumentando seu volume.

Para Milito (2009) o método de reparo mais indicado é primeiramente eliminar o foco de infiltração ou umidade que está contribuindo para o surgimento e agravamento do descolamento. Após isto, é necessário remover todo o revestimento e promover sua renovação, juntamente com a pintura, buscando materiais de qualidade e que evitem a absorção da umidade.

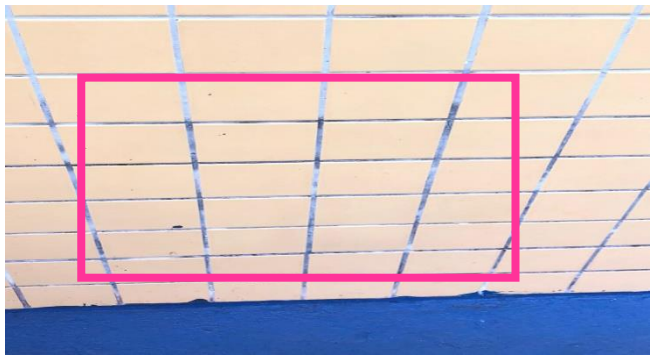
| FORMULÁRIO PARA LEVANTAMENTO DOS PROBLEMAS PATOLÓGICOS – EFLORESCÊNCIA | | | | | |
|---|---|---|---|---|---|
| 05 | 2 | 3 | 2 | 12 | Mínimo |

Carasek (2010), cita que para que ocorram as eflorescências é necessária a presença de água da chuva, com isso, a medida principal para solução desse problema é a eliminação da infiltração de umidade. A eflorescência pode ser definida como a formação de depósito de sais sobre a superfície dos materiais, devido a uma reação química. Apesar de que na maioria das vezes não causar danos maiores, além do mau aspecto, há casos que seus sais podem de forma agressiva causar degradação profunda (UEMOTO, 1985).

Esta manifestação pode ser caracterizada com grau de risco mínimo pelo método GUT, causando tanto um dano estético ao público como pode gerar prejuízos financeiros para a recuperação, mas isso, não interfere na resistência estrutural.

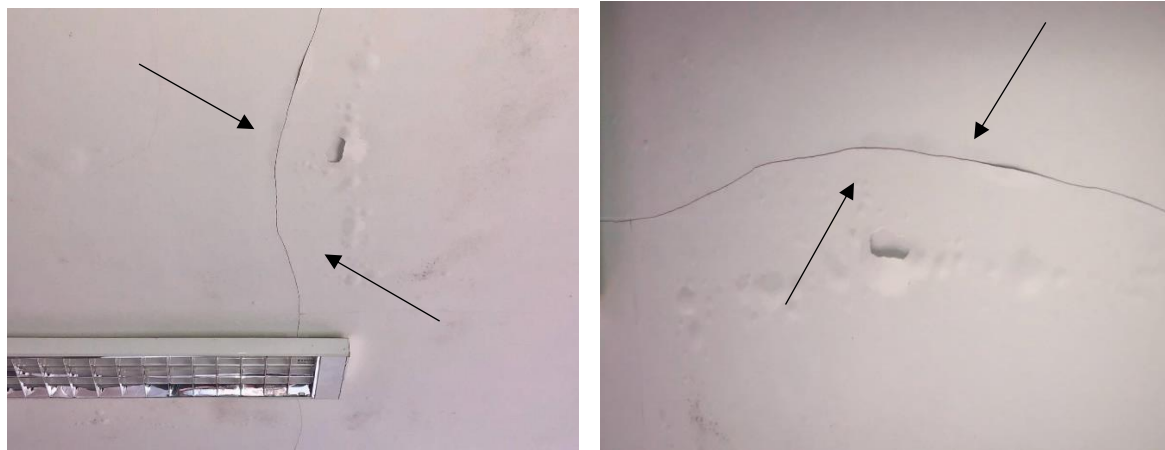
**Quadro 7, continuação:** Formulário para levantamento dos problemas patológicos – Fissuras.

Para as fissuras verticais e horizontais, diagnosticou-se a possibilidade de haver a atuação simultânea de três fatores degradantes: as sobrecargas, as movimentações higroscópicas e as térmicas.

As fissuras relacionadas ao excesso de carregamento geralmente são verticais. Essas ocorrem devido a tração ocasionada pelos esforços horizontais da argamassa de assentamento dos blocos cerâmicos, entretanto as fissuras podem surgir de forma horizontal ou inclinada, sendo que as fissuras inclinadas têm como agente causador os pontos de aplicação de tensões (RICHTER, 2007).

As fissuras que tem como causa a retração da argamassa tendo como consequência a diminuição do volume. Essa retração geralmente está ligada ao excesso de água, que permanece livremente em seu interior, ocasionando forças capilares que ocasionará retração de secagem (SEGAT, 2008).

Após análise, classificação e conclusão das possíveis causas, as características desta manifestação patológica indicam um grau de risco médio pelo método GUT, as fissuras não apresentam risco da estrutura, porém, podem causar desconforto aos usuários, além de propiciar o surgimento de novas manifestações patológicas, como infiltrações.

O método de reparo mais indicado é primeiramente eliminar o foco de infiltração ou umidade que está contribuindo para o surgimento e agravamento do descolamento das fissuras. Segundo Marques (2013, apud Souza et al., 2018) o primeiro passo é avaliar o tipo de fissura. Se esta for superficial, atingindo apenas a camada de acabamento, é preciso lixar a superfície e repintar. Em casos mais profundos é necessário extrair totalmente ou parcialmente o revestimento, realizar execução de novo revestimento, respeitando o tempo de cura, e posterior repintura.

Por se tratar de uma possível causa de infiltração em virtude de uma forte chuva no local onde algumas telhas se quebraram, recomenda-se, aguardar a estabilização da fissura e realizar uma abertura em forma de “V”, com cerca de 20 mm de largura, e o preenchimento com uma argamassa estrutural rica em polímeros (VEDACIT, 2014).

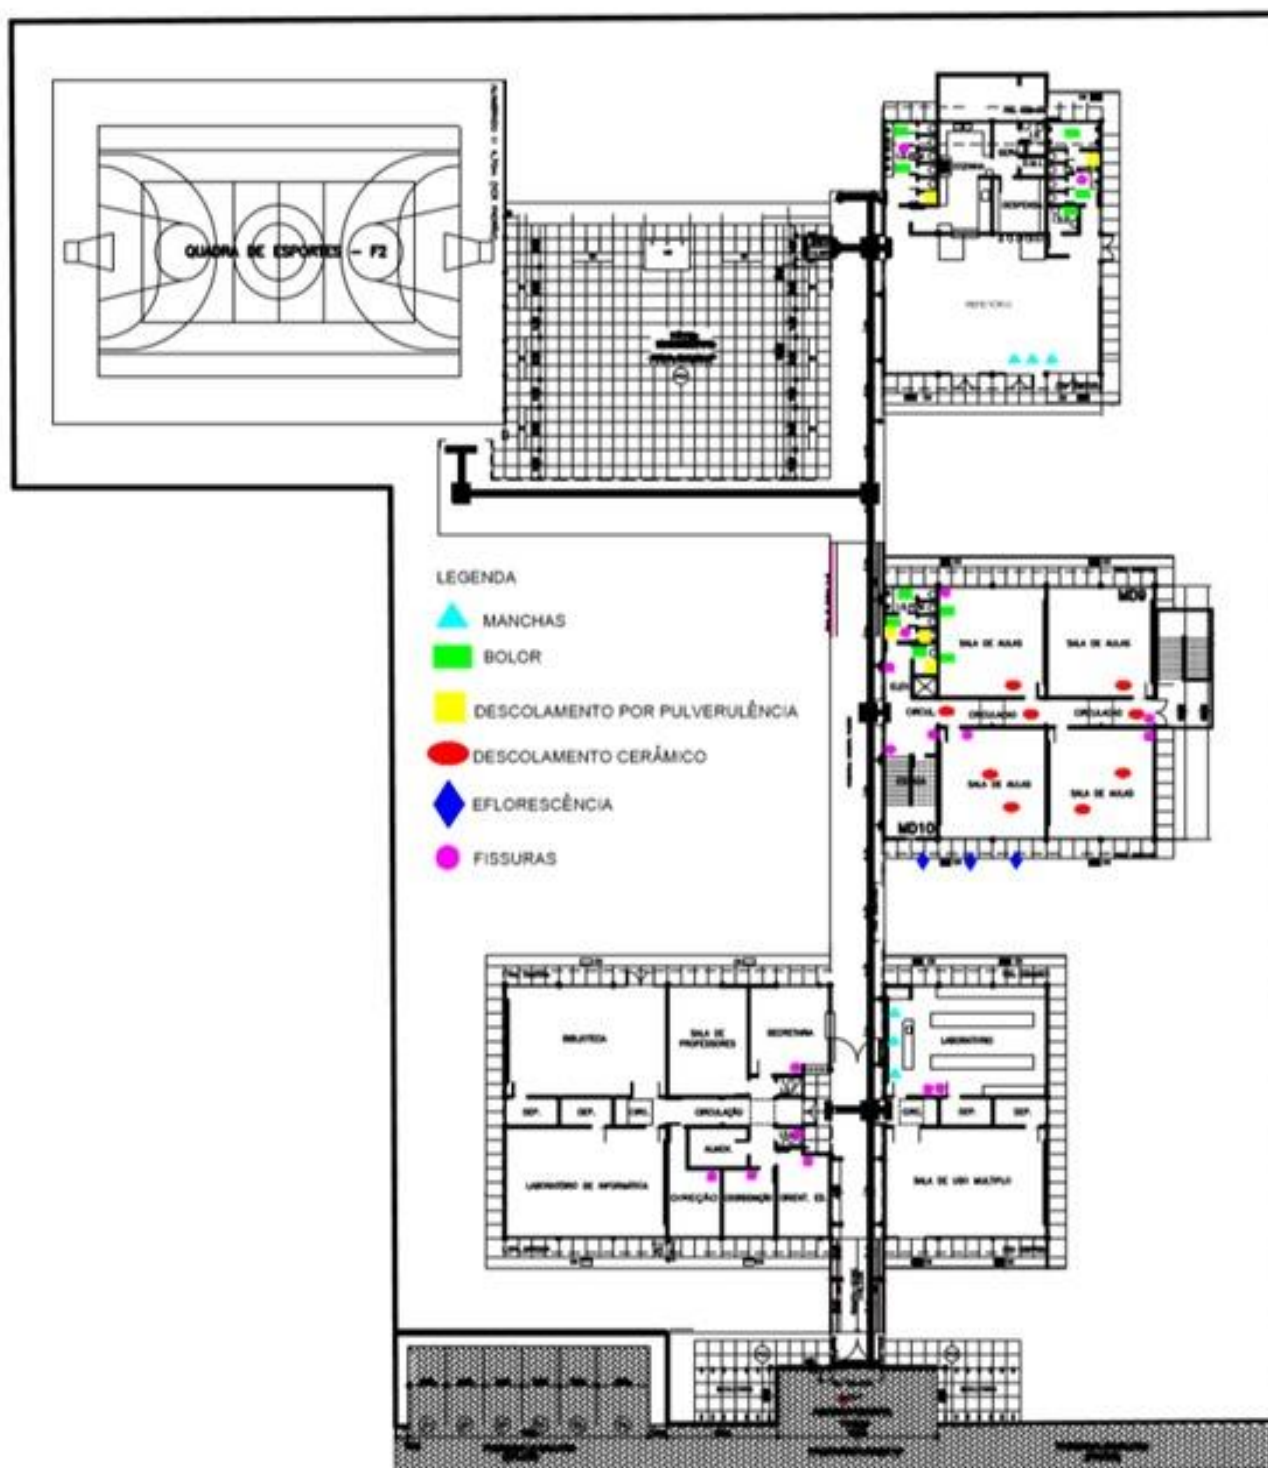
**APÊNDICE A:** Planta de Implantação do Colégio com o mapeamento da manifestações patológicas.

A anomalia mais frequente, presente em 30% dos ambientes da edificação refere-se ao problema de descolamento cerâmico, que ocorreu após uma precipitação chuvosa, pode-se observar no mapeamento que a cobertura no bloco central do colégio onde foram encontradas o maior número de manifestações patológicas, seguida de problemas como as manchas devido às infiltrações com 25% e em terceiro as fissuras com 20%. Essas manifestações causam impacto na edificação, e, contribuem para a diminuição da vida útil da estrutura que estão ligadas a falta de manutenção.
