## ESTUDO DE CASO: LEVANTAMENTO DAS MANIFESTAÇÕES PATOLÓGICAS EM UM COLÉGIO ESTADUAL LOCALIZADO NA CIDADE DE TOLEDO – PR

KLIEMANN, Natália Thaís<sup>1</sup>PAGANIN, Ricardo<sup>2</sup>

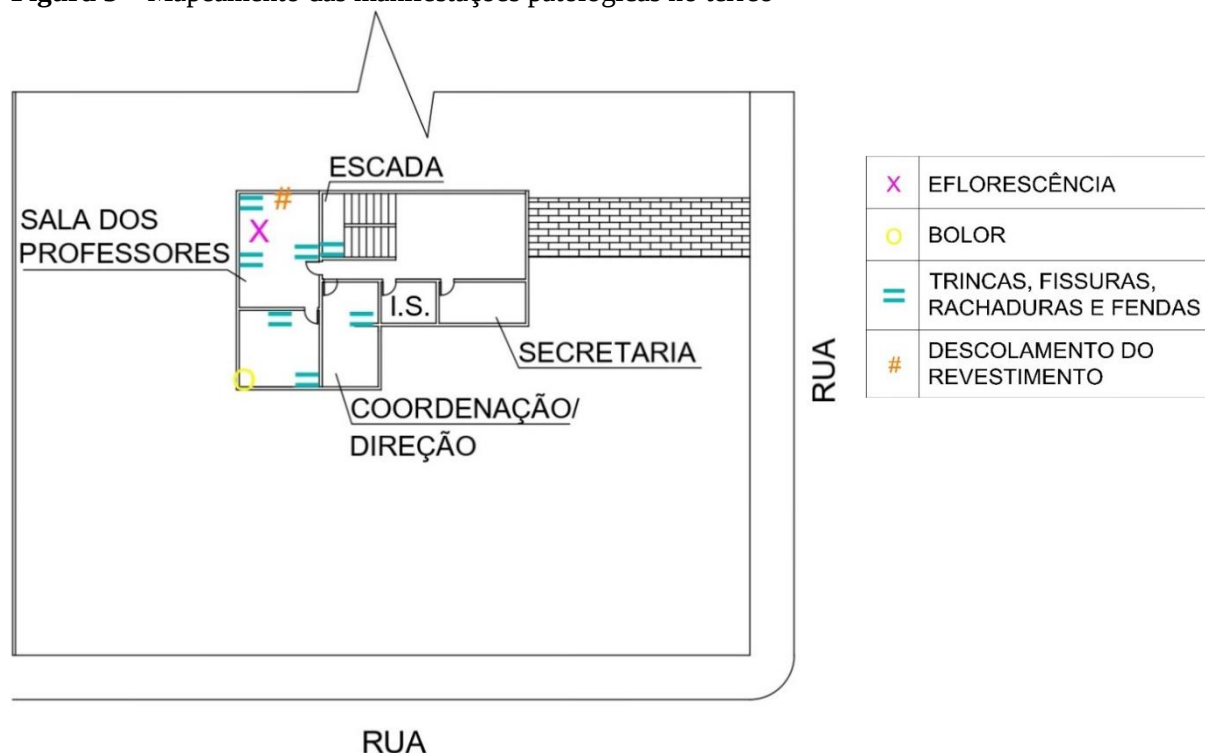
**Figura 5** – Mapeamento das manifestações patológicas no térreo

No pavimento térreo está situado o hall, a sala dos professores, coordenação e a secretaria. A parede esquerda da sala dos professores está em contato com a terra e a umidade, sendo assim, foi o local onde o bolor mais se manifestou. Também foram encontradas fissuras, descolamento do revestimento e eflorescência no concreto.

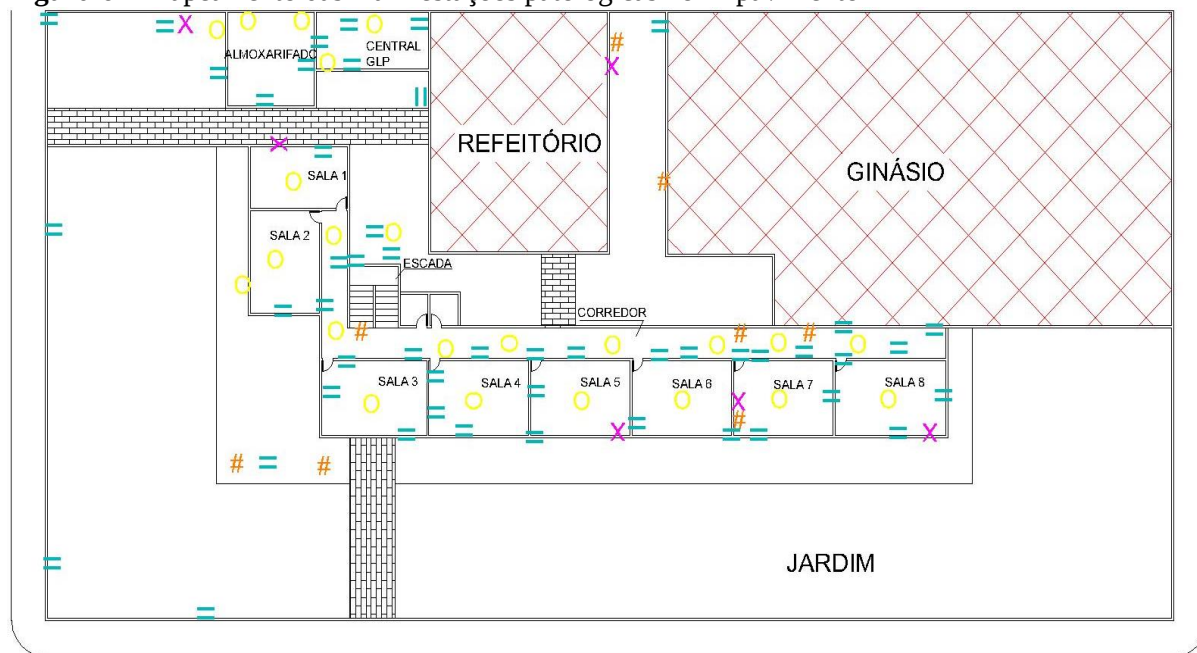
**Figura 6 – Mapeamento das manifestações patológicas no 2º pavimento**

No segundo pavimento, foram encontradas fissuras, descolamento da cerâmica, bolor e eflorescência. A manifestação mais frequente neste pavimento são as fissuras, presentes na junção e no meio das paredes, acima das portas, no piso e no revestimento cerâmico. As fissuras manifestaram-se nos corredores principalmente, e nas paredes que dividiam as salas e o corredor principal. Os mofos e bolores manifestaram-se principalmente no forro de madeira da edificação, e o deslocamento do revestimento não apresentou padrão de ocorrência; estando presente em todo o Colégio.

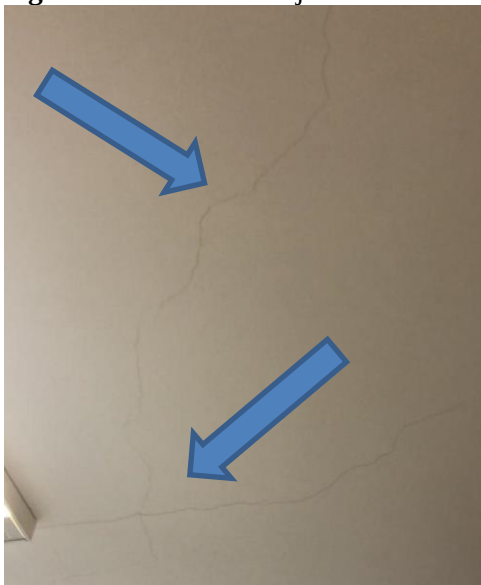
| QUADRO PARA LEVANTAMENTO DOS PROBLEMAS PATOLÓGICOS - FISSURAS | |
|---|---|
| <p><b>Figura A – Trincas na laje</b></p> | <p><b>Figura B – Fissuras na laje</b></p> |

No segundo pavimento da edificação, foi identificada uma fissura na laje no ambiente interno da sala dos professores, como pode ser observado na Figura A do Quadro 4. Ao vistoriar a parte externa da laje, que está exposta às intempéries, pode-se observar também que havia uma trinca localizada no mesmo ponto, como pode ser visualizado na Figura B do Quadro 4.

De acordo com Soares (2015), o concreto, assim como outros materiais presentes na edificação, pode sofrer com a variação da temperatura, tanto no estado fresco quanto no endurecido, as altas temperaturas podem provocar a retração do concreto, o qual pode vir a perder volume, o que pode ocasionar as fissuras. Além disso, não se teve informação sobre a impermeabilização da estrutura ou sobre a manutenção da mesma.

De acordo com as considerações da metodologia, esse problema patológico pode ser classificado como grave. A armadura da laje pode estar comprometida pela infiltração da água, podendo provocar perda de funcionalidade com prejuízo à operação direta de sistemas ou componentes. No entanto, os danos são passíveis de reparo e apresentam um prejuízo financeiro médio.

Para a correção das fissuras na laje, recomenda-se a técnica de injeção de fissuras, que consiste no preenchimento total dos vazios da manifestação. De acordo com Souza e Ripper (1998), para a correção das fissuras, é feita a abertura de furos ao longo da anomalia, seguida da limpeza com ar comprimido por aplicação de jatos e a aspiração das partículas soltas. Assim, insere-se tubos de plástico na fissura, e inicia-se a aplicação do produto com uma bomba selecionada.

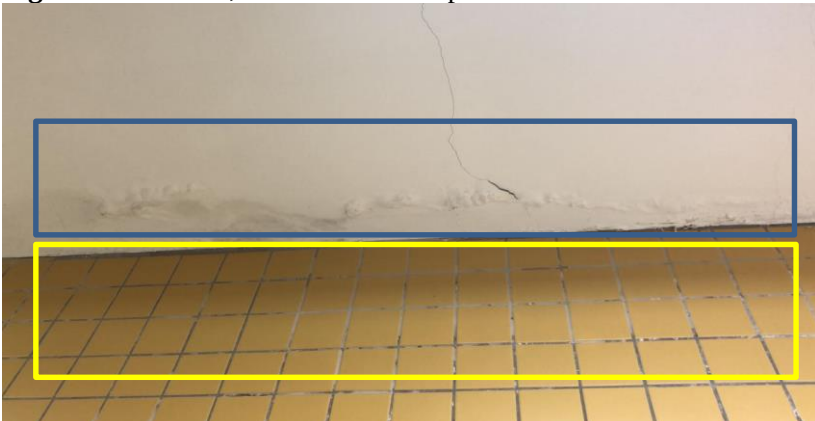
| QUADRO PARA LEVANTAMENTO DOS PROBLEMAS PATOLÓGICOS - FISSURAS | |
|---|---|
| <p><b>Figura C – Fissura, descolamento da pintura e eflorescência na cerâmica</b></p> | |

Na parte interna do prédio, além da fissura, pode-se observar outras manifestações patológicas que foram causadas pelo processo de infiltração. Conforme a Figura C, no Quadro 4, pode-se observar pontos brancos no rejunte do revestimento dentro do retângulo amarelo, sendo originado também, pela falta de manutenção ou da impermeabilização da laje. No retângulo azul da Figura C, podemos observar o descolamento da pintura, possivelmente originado pelos mesmos fatores da eflorescência.

Após o tratamento das fissuras e da impermeabilização da laje, a infiltração de água seria controlada e os outros problemas presentes na edificação não se agravariam. Portanto, o próximo passo seria realizar a correção das demais manifestações patológicas, como o descolamento da pintura e a eflorescência.

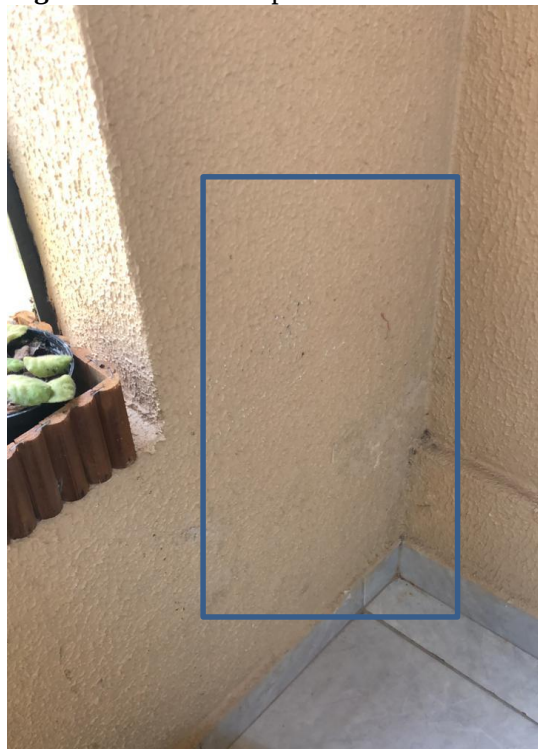
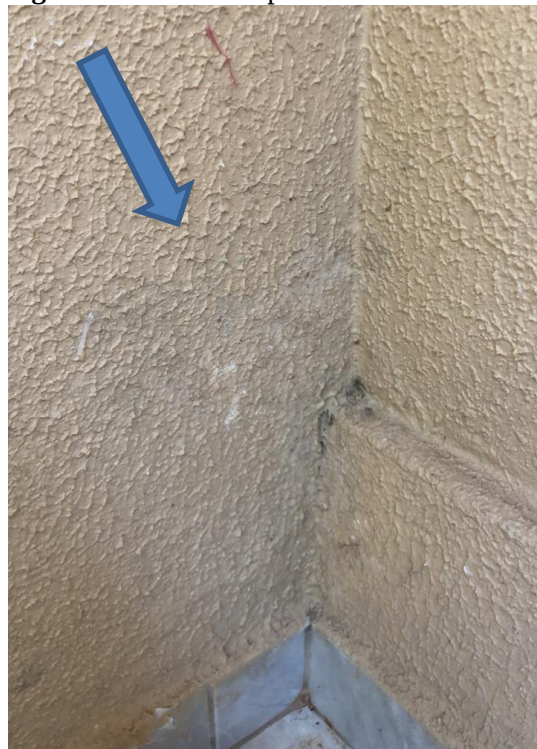
**Figura D** – Bolor nas paredes

**Figura E** – Bolor nas paredes

Conforme observado nas Figuras D e E do quadro 5, notou-se a manifestação do bolor, em um encontro de paredes da sala dos professores. Após conversar com os diretores do colégio, discutiu-se que, a sala dos professores é um dos setores mais antigos, as paredes apresentadas nas figuras do Quadro 5 estão semienterradas e provavelmente não tiveram manutenções preventivas ao longos dos anos. Portanto, o ambiente exposto à umidade, pouca ventilação e mínima luz solar, é propício ao surgimento de mofos e bolores.

- 80g de sulfato trissódico
- 30g de detergente
- 90 ml de hipoclorito de sódio
- 2700 ml de água.
