## LEVANTAMENTO DAS MANIFESTAÇÕES PATOLÓGICAS APARENTES EM UMA ALA DE UM HOSPITAL UNIVERSITÁRIO DE CASCAVEL-PR

SANTOS, Débora.<sup>1</sup>  
LUZITANI, Marcos.<sup>2</sup>  
RIBEIRO, João Victor.<sup>3</sup>  
PAGANIN, Ricardo.<sup>4</sup>

Essa pesquisa limita-se ao levantamento das manifestações patológicas aparentes existentes em uma ala de um Hospital Universitário localizado no município de Cascavel-PR. Essa ala foi denominada como Laboratório de Análises Clínicas, Ensino, Pesquisa e Extensão (LACEPE) e conta com uma área de 726,29 m<sup>2</sup>.

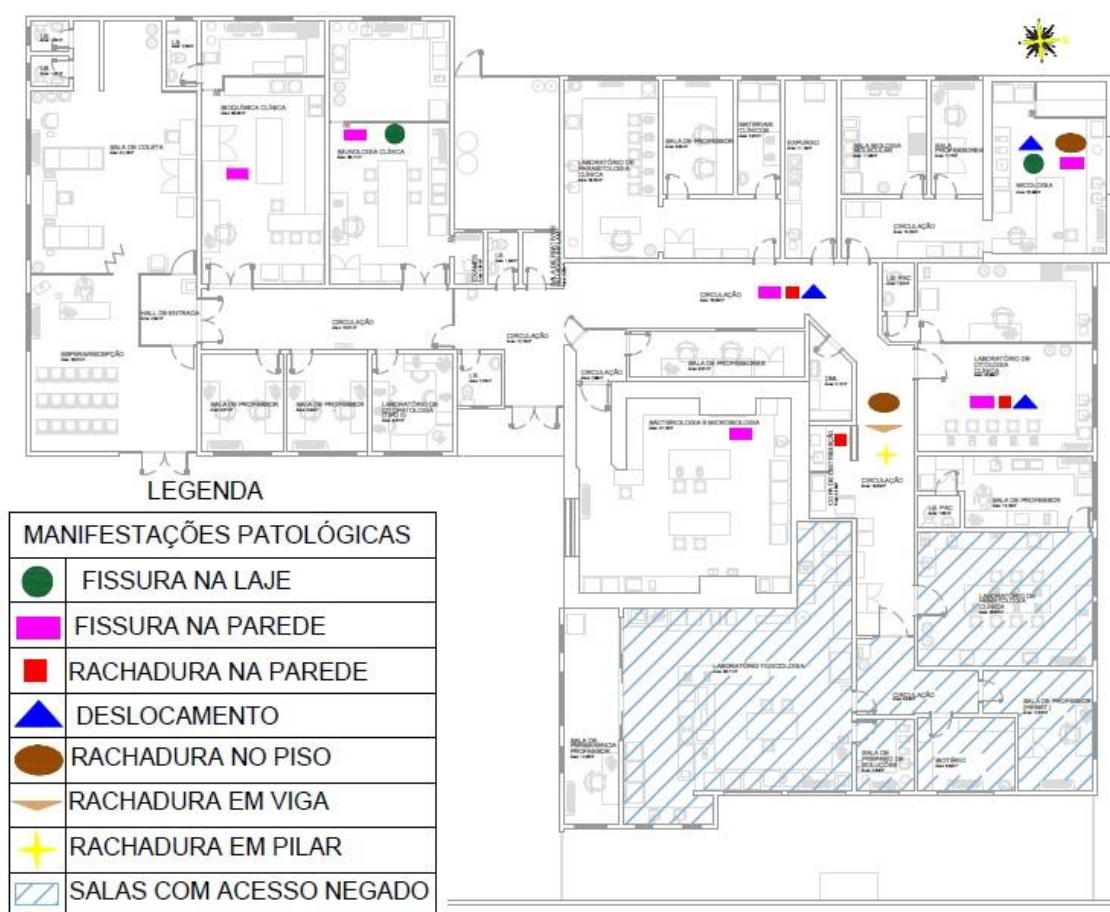
Figura 2: Mapeamento das manifestações patológicas.

Pode -se observar que de acordo com o mapeamento das manifestações patológicas, alguns locais apresentam anomalias, sendo: circulação, laboratório de citologia clínica, bacteriologia e microbiologia, imunologia clínica, micologia, bioquímica clínica, copa de distribuição.

O local onde houve a maior identificação de anomalias, refere-se a circulação, pois foi identificado fissuração que possivelmente permite a infiltração de água. Também, um problema isolado, porém que apresenta bastante impacto visual aos usuários, são as rachaduras em elementos estruturais como vigas, pilares e pisos, por ser em um ambiente de circulação.

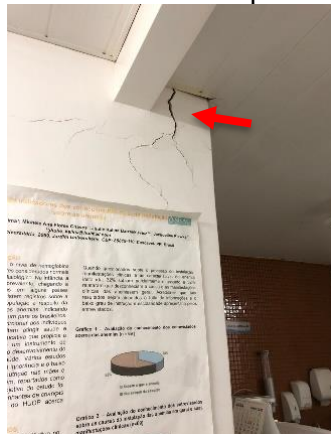
| Considerações:<br>As possíveis causas para os problemas identificados refere-se a recalque de fundação, sobrecarga não prevista em projeto e infiltrações. | | | | | |

Rachadura na parede

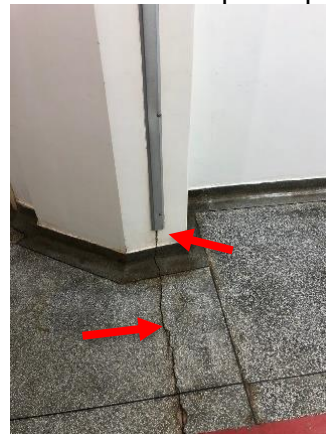
Rachadura no piso e pilar

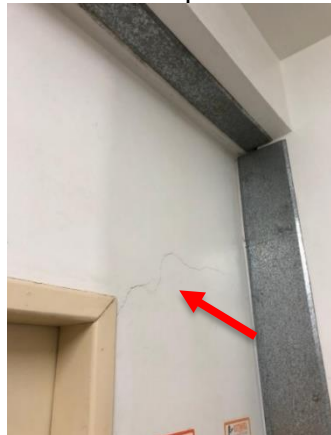
Fissura na parede

A partir da análise dos dados uma das manifestações patológicas presentes foi classificada como fissura, pois sua abertura não ultrapassou 0,5 mm. O diagnóstico feito relatou cinco possíveis fatores de degradação: a falta de armadura, retração plástica do concreto, sobrecargas não previstas em projetos, faltas de vergas e contra vergas e a movimentação térmica das estruturas.

Pode observar-se que o ângulo de inclinação em que essa fissura está se deslocando está próximo dos 45°, pois nas paredes que apresentam aberturas de portas e janelas os esforços se redistribuem, concentrando-se com mais intensidade sobre as quinas e o centro das aberturas.

Após ser feita a classificação das causas, foi constatado que as características dessa manifestação patológica indicam um grau de risco médio pelo método GUT, as mesmas podem causar o surgimento de novas manifestações patológicas, porém essas anomalias não apresentam risco na estrutura e segurança dos usuários.

Para a correção da fissura, Sahade (2005) sugere que os sistemas de recuperação devem casar vários fatores, para que possa compatibilizá-los com os movimentos da base. Deve-se diagnosticar a causa da fissura (movimentações térmicas, higroscópicas, fundações ou deformações da estrutura, falta de vergas e contra vergas, assim como, verificar a qualidade dos materiais envolvidos, aderência, modo de execução, entre outros. A escolha da forma de recuperação é determinante para a não reincidência da fissura e o acabamento final deve assemelhar-se aos adjacentes.

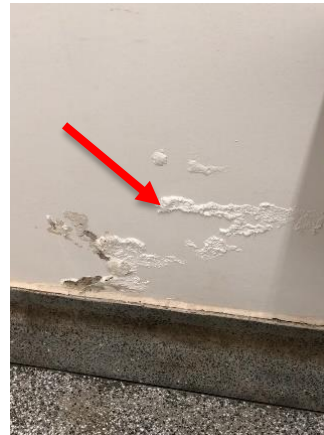
Deslocamento

Além da manifestação patológica de fissura, foi verificado o deslocamento de pintura, que sua característica principal é a perda de aderência causando o desprendimento da película de tinta junto ao revestimento e pode ser manifestada de diversas formas. A anomalia encontrada na ala em questão é proveniente da água da chuva, com a infiltração e percolação da água na parede, causada principalmente pelo surgimento de fissuras na área externa, causa bolhas culminando na deteriorização do local. Segundo Cincotto (1988) a ocorrência desse fenômeno acontece, geralmente, pela infiltração de água no interior do revestimento ou pela hidratação parcial da cal na argamassa que se expande, aumentando seu volume. Classificada de acordo com o método GUT seu risco é mínimo e desprezível para a funcionalidade da edificação, porém é de fácil

Segundo Sahade (2005), o método de correção inicia-se no fechamento das trincas e fissuras existentes no local, essas provenientes de infiltrações, em seguida é necessário fazer o processo de correção do deslocamento de tinta, recomenda-se raspar a superfície para a total remoção das partes, e impermeabilizar o local.

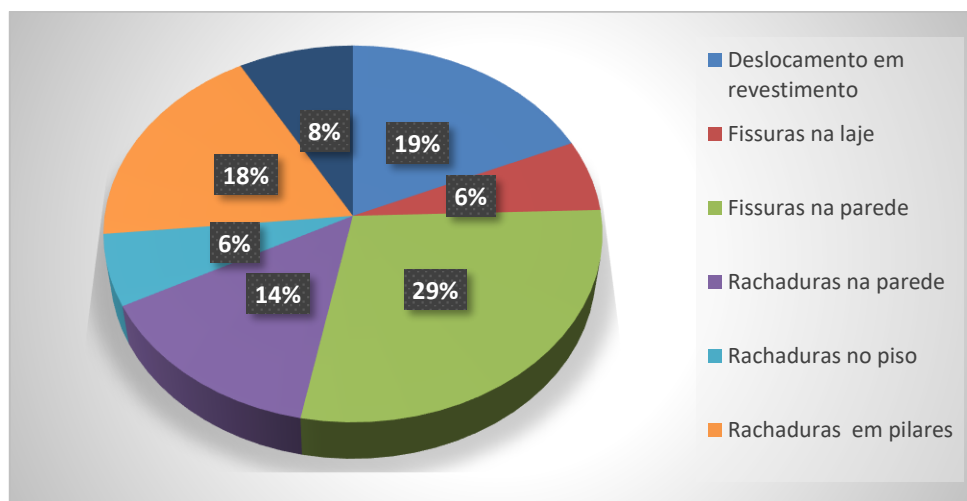
**Figura 4:** Frequência dos problemas patológicos nos ambientes da ala analisada.

De acordo com os dados obtidos, a anomalia de maior frequência na edificação em estudo, foi a rachadura que apresenta 46% dos problemas patológicos encontrados, essa ocorrência

encontra-se na maioria das salas. Separado por estruturas, obtivemos as mesmas em parede, que apresentou 14%, vigas 8%, pilares 18% e laje 6%. Constatou ser a manifestação patológica mais grave encontrada, causa impacto visual nos colaboradores, visto que pode comprometer a estrutura e por em risco a segurança dos usuários. Posteriormente com 29% das manifestações patológicas foi constatado as fissuras, que possivelmente por recorrência das rachaduras acarretou essa manifestação. E por fim, com 19% das anomalias analisadas, também por consequência das manifestações citadas anteriormente, encontramos os deslocamentos da película de tinta, relacionados a infiltração, devido a falta de manutenção e reparo adequado da edificação.

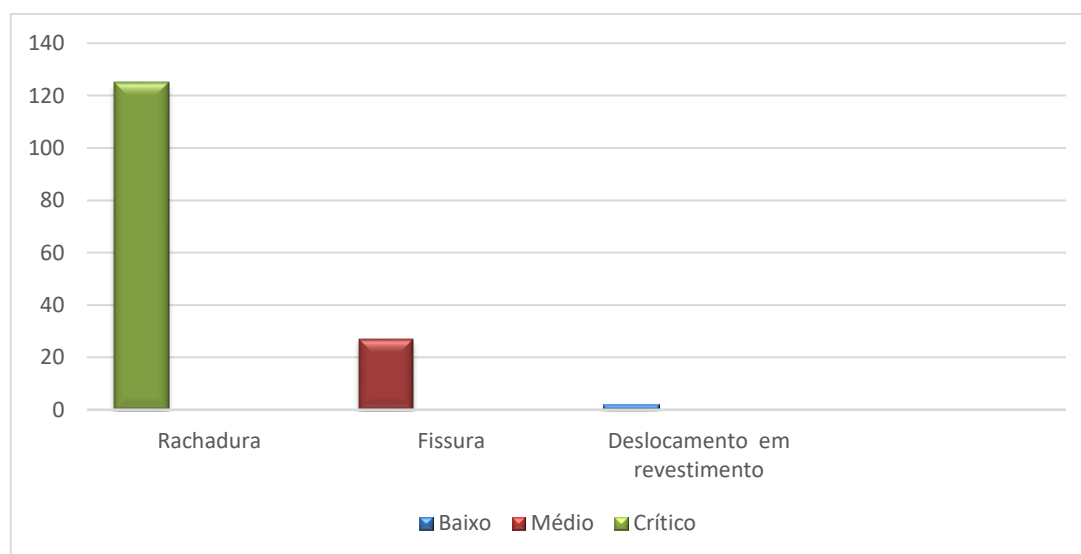
**Figura 5:** Classificação de risco – matriz GUT.

O índice de maior relevância de acordo com a matriz (GUT) Gravidade, Urgência e Tendência, foi a rachadura, conforme pode-se observar na Figura 5, o gráfico classifica o risco das manifestações patológicas levantadas.

O gráfico representado classifica de acordo com o grau de risco baixo, médio e crítico das manifestação patológica que necessita de intervenção imediata, que no presente caso da ala analisada é a rachadura, que apresentou o GUT mais alto, comprometendo tanto a estrutura da edificação e sua vida útil como a segurança dos usuários. Posteriormente as anomalias de fissuras, classificada com grau de risco médio, com a necessidade de manutenção em médio prazo. Em seguida o deslocamento de pintura, classificado como grau de risco baixo, que em

primeiro momento causam maior impacto estético em desfavor da edificação, mas não causam grandes danos estruturais.
