## LEVANTAMENTO DAS MANIFESTAÇÕES PATOLÓGICAS APARENTES EM UMA ALA DE UM HOSPITAL UNIVERSITÁRIO DE CASCAVEL-PR

SANTOS, Débora.<sup>1</sup>  
LUZITANI, Marcos.<sup>2</sup>  
RIBEIRO, João Victor.<sup>3</sup>  
PAGANIN, Ricardo.<sup>4</sup>

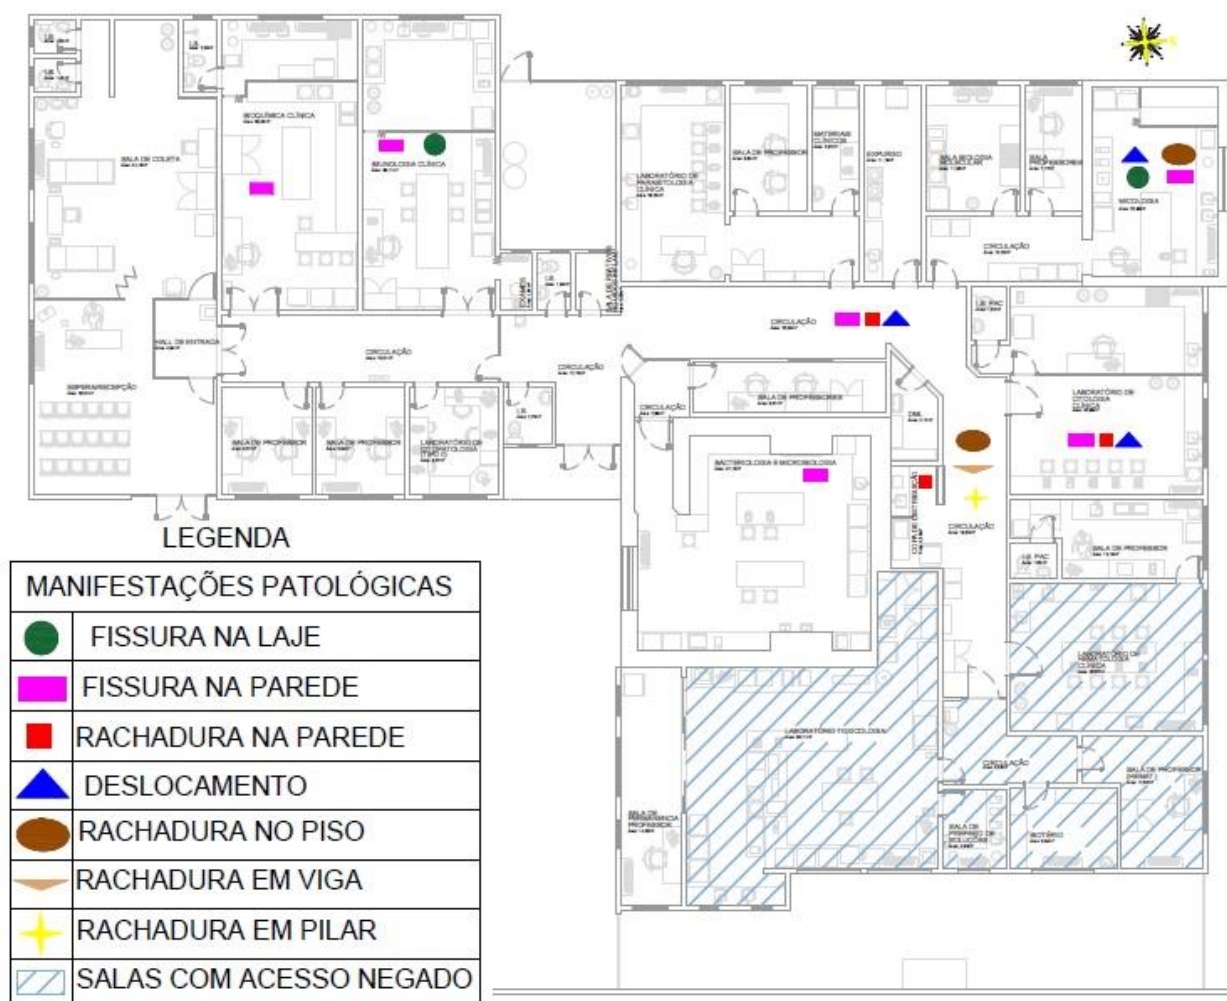
Figura 2: Mapeamento das manifestações patológicas.

Pode -se observar que de acordo com o mapeamento das manifestações patológicas, alguns locais apresentam anomalias, sendo: circulação, laboratório de citologia clínica, bacteriologia e microbiologia, imunologia clínica, micologia, bioquímica clínica, copa de distribuição.

O local onde houve a maior identificação de anomalias, refere-se a circulação, pois foi identificado fissuração que possivelmente permite a infiltração de água. Também, um problema isolado, porém que apresenta bastante impacto visual aos usuários, são as rachaduras em elementos estruturais como vigas, pilares e pisos, por ser em um ambiente de circulação.

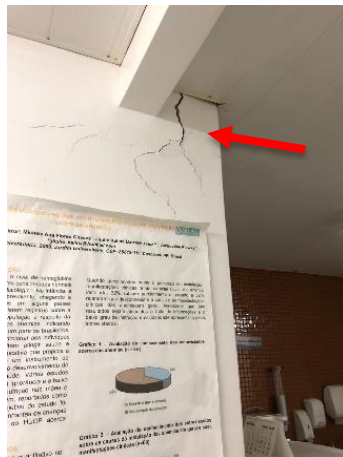
| FORMULÁRIO PARA LEVANTAMENTO DAS MANIFESTAÇÕES PATOLÓGICAS | | | | | |
|---|---|---|---|---|---|
| As possíveis causas para os problemas identificados refere-se a recalque de fundação, sobrecarga não prevista em projeto e infiltrações. | | | | | |

Rachadura na parede

vários fatores, para que possa compatibilizá-los com os movimentos da base. Deve-se diagnosticar a causa da fissura (movimentações térmicas, higroscópicas, fundações ou deformações da estrutura, falta de vergas e contra vergas, assim como, verificar a qualidade dos materiais envolvidos, aderência, modo de execução, entre outros. A escolha da forma de recuperação é determinante para a não reincidência da fissura e o acabamento final deve assemelhar-se aos adjacentes.

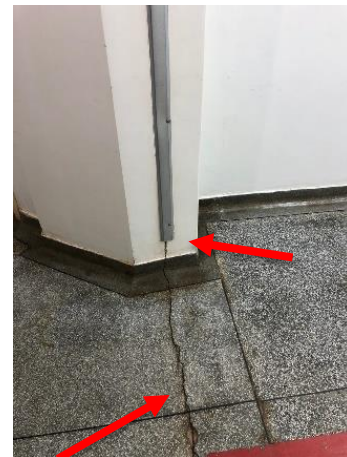
Rachadura no piso e pilar

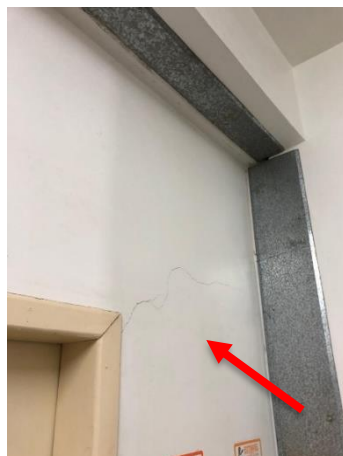
Fissura na parede

A partir da análise dos dados uma das manifestações patológicas presentes foi classificada como fissura, pois sua abertura não ultrapassou 0,5 mm. O diagnóstico feito relatou cinco possíveis fatores de degradação: a falta de armadura, retração plástica do concreto, sobrecargas não previstas em projetos, faltas de vergas e contra vergas e a movimentação térmica das estruturas.

Pode observar-se que o ângulo de inclinação em que essa fissura está se deslocando está próximo dos 45°, pois nas paredes que apresentam aberturas de portas e janelas os esforços se redistribuem, concentrando-se com mais intensidade sobre as quinas e o centro das aberturas.

Após ser feita a classificação das causas, foi constatado que as características dessa manifestação patológica indicam um grau de risco médio pelo método GUT, as mesmas podem causar o surgimento de novas manifestações patológicas, porém essas anomalias não apresentam risco na estrutura e segurança dos usuários.

Para a correção da fissura, Sahade (2005) sugere que os sistemas de recuperação devem casar

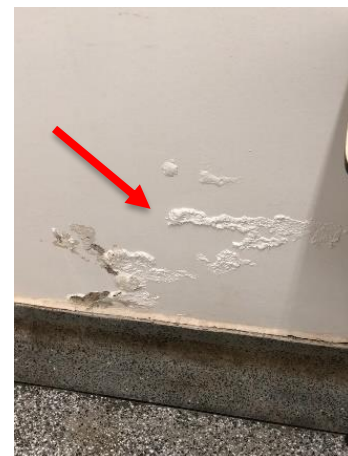
Deslocamento

Além da manifestação patológica de fissura, foi verificado o deslocamento de pintura, que sua característica principal é a perda de aderência causando o desprendimento da película de tinta junto ao revestimento e pode ser manifestada de diversas formas. A anomalia encontrada na ala em questão é proveniente da água da chuva, com a infiltração e percolação da água na parede, causada principalmente pelo surgimento de fissuras na área externa, causa bolhas culminando na deteriorização do local. Segundo Cincotto (1988) a ocorrência desse fenômeno acontece, geralmente, pela infiltração de água no interior do revestimento ou pela hidratação parcial da cal na argamassa que se expande, aumentando seu volume. Classificada de acordo com o método GUT seu risco é mínimo e desprezível para a funcionalidade da edificação, porém é de fácil percepção e prejudica a aparência estética.

Segundo Sahade (2005), o método de correção inicia-se no fechamento das trincas e fissuras existentes no local, essas provenientes de infiltrações, em seguida é necessário fazer o processo de correção do deslocamento de tinta, recomenda-se raspar a superfície para a total remoção das partes, e impermeabilizar o local.
