## ANÁLISE DAS MANIFESTAÇÕES PATOLÓGICAS EXISTENTES EM UMA ESCOLA ESTADUAL NO MUNICÍPIO DE VERA CRUZ DO OESTE, PR

Trata-se de um estudo de caso realizado em uma escola estadual construída em 1970 no município de Vera Cruz do Oeste – Paraná (Figura 6). A metodologia desse estudo consistiu na realização de vistoria através de análises visuais e registros fotográficos com finalidade de verificação e identificação das presenças de manifestações patológicas.

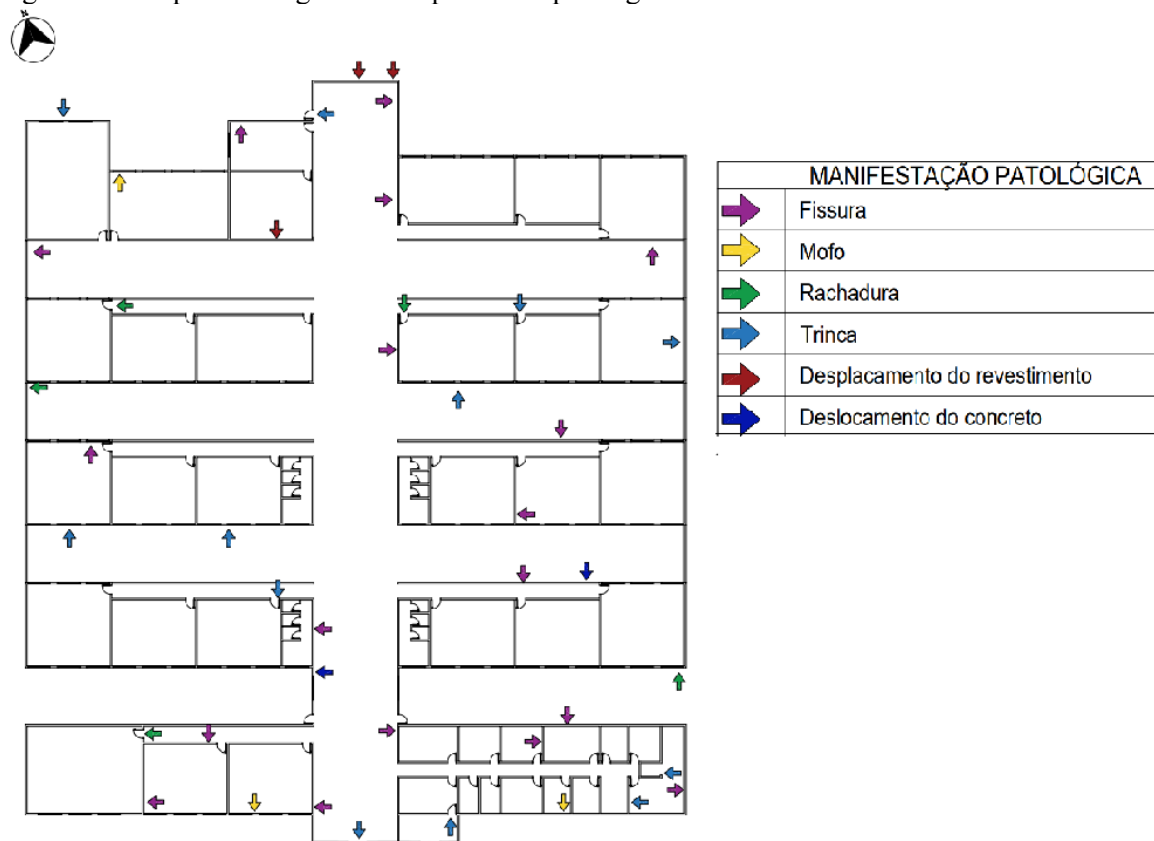
Figura 8 - Croqui do colégio com os pontos de patologias identificados

Ao se diagnosticar as patologias existentes na escola visitada, e reconhecer as prováveis origens dos agentes causadores, procurando identificar em que etapa do processo construtivo elas tiveram origem, sendo assim fundamental para identificar a origem do problema e sua falha, podendo então propor possíveis soluções. A Figura 8 apresenta o croqui da Escola Estadual Vital Brasil com área total 2.841m<sup>2</sup>, respectivamente, bem como a distribuição das manifestações encontradas.

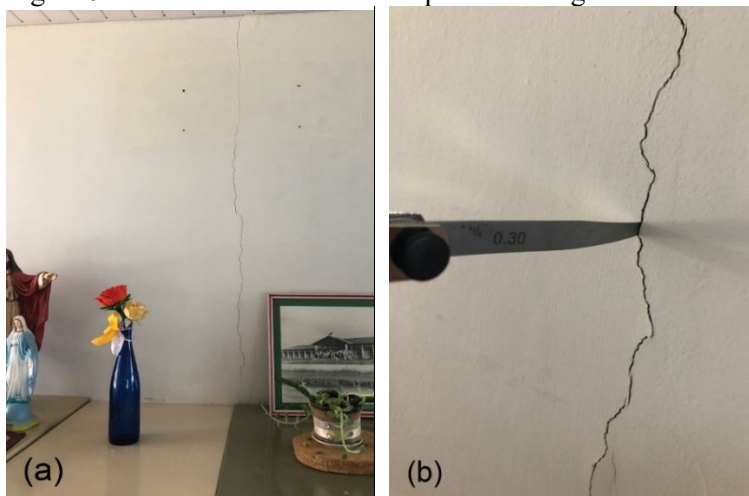
A manifestação patológica com maior incidência é a fissura, encontrada em maior parte da edificação, possuindo tamanhos e espessuras variáveis. A classificação das fissuras encontradas é dada de acordo com Peres (2011), já apresentado anteriormente. Nas Figuras 9(a) e 9(b) pode-se identificar uma fissura vertical com abertura aproximada de 0,3mm.

Figura 9 - Fissura vertical induzida por sobrecarga

A fissura na vertical geralmente ocorre devido excesso de carregamento na vertical, acarretando a compressão, onde a parede de alvenaria sofrerá uma tração, e a argamassa sofre a deformação, ocasionando a fissura, conforme demonstra a Figura 10.

| ELEMENTO | GRAVIDADE<br>(G) | URGÊNCIA<br>(U) | TENDÊNCIA<br>(T) | PORNTUAÇÃO<br>(G+U+T) | RISCO |
|---|---|---|---|---|---|
| Fissura | 2 | 1 | 2 | 5 | Inexistente a<br>leve |

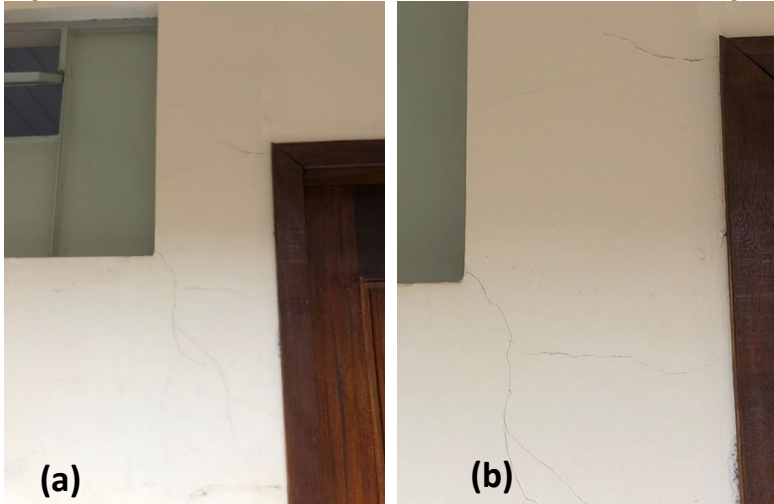
Nas Figuras 11(a), 11(b) e 12(a), 12 (b), pode-se perceber fissuras ocasionadas por falta de verga e contraverga. Essas fissuras se encontram perto de aberturas (portas e janelas), onde não possuem a presença de verga e contravergas, e acabam ocasionando pressão na estrutura e então aparecendo a presença de fissuras.

Figura 11 - Trinca no vértice da abertura devido à falta de verga e contraverga.

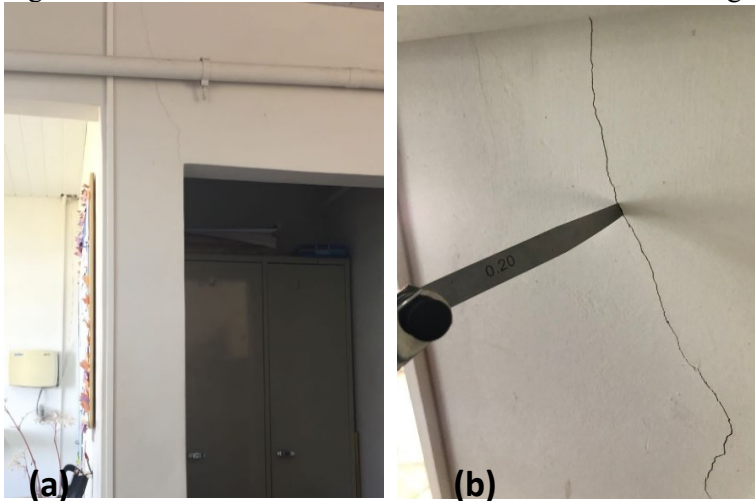
Figura 12 - Trinca no vértice da abertura devido à falta de verga.

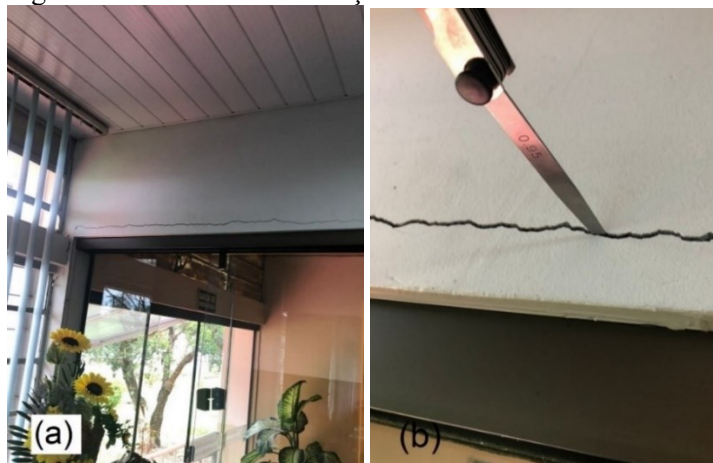
As trincas foram identificadas em alguns ambientes do colégio, e possuem espessura superior a 0,05mm. Estas se encontram nos vértices das aberturas, com formato horizontal. Esse tipo de trinca ocorre em juntas de argamassa e em septos (elemento laminar que divide vazamentos dos tijolos) e bloco de furo horizontal. A Figura 14 apresentou uma trinca de 0,095mm. Essa patologia se dá quando o material não tem a resistência necessária e se rompe quando sofre sobrecarga nas paredes tento a compressão. Nas Figuras 15(a) e 15(b) mostra como esse tipo de fissura horizontal ocorre.

Figura 14 - Trinca na edificação.

| ELEMENTO | GRAVIDADE<br>(G) | URGÊNCIA<br>(U) | TENDÊNCIA<br>(T) | PORNTUAÇÃO<br>(G+U+T) | RISCO |
|---|---|---|---|---|---|
| Trinca | 2 | 2 | 2 | 6 | Inexistente a leve |

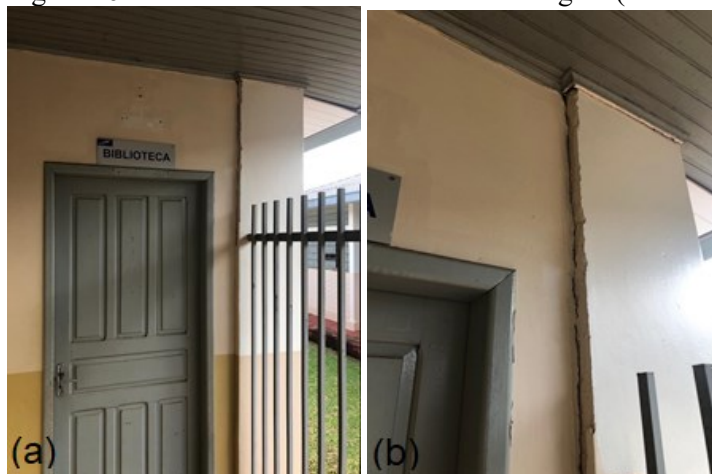
As rachaduras são fendas com abertura superior a 1,5 mm. Para o levantamento das rachaduras, também foi aplicado o formulário proposto na metodologia, como pode ser observado nas Figuras 16(a) e 16(b).

Figura 16 - Rachadura devido à falta de ancoragem (ferro cabelo).

Analisando a Figura 16, pode-se afirmar que a rachadura ocorreu devido à falta de ancoragem entre os dois elementos estruturais. A Tabela 3 apresenta o risco que a manifestação patológica causa a edificação conforme o método GUT referente as rachaduras.

| ELEMENTO | GRAVIDADE<br>(G) | URGÊNCIA<br>(U) | TENDÊNCIA<br>(T) | PONTUAÇÃO (G+T+U) | RISCO |
|---|---|---|---|---|---|
| Rachadura | 3 | 3 | 4 | 10 | Risco médio a alto |

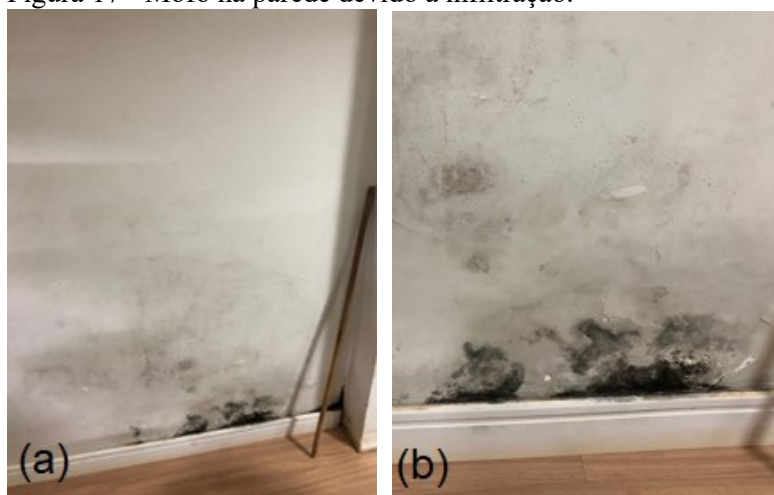
No colégio pode-se identificar a presença de mofo nas paredes da sala do diretor conforme apresentado nas Figuras 17(a) e 17(b). O mofo se caracterizou por ocorrência de infiltração devido à falta de impermeabilização das vigas baldrame.

Figura 17 - Mofo na parede devido a infiltração.

| ELEMENTO | GRAVIDADE<br>(G) | URGÊNCIA<br>(U) | TENDÊNCIA<br>(T) | PONTUAÇÃO (G+T+U) | RISCO |
|---|---|---|---|---|---|
| Mofo | 2 | 2 | 3 | 7 | Inexistente a leve |

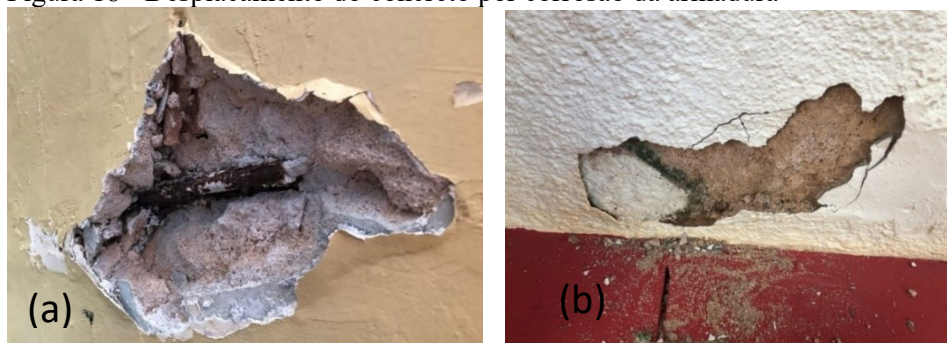
O deslocamento do concreto de cobrimento, pode ser observado em alguns pontos da estrutura do colégio, em maior quantidade próximo a biblioteca, apresentados nas Figuras 18(a) e 18(b).

Figura 18 - Deslocamento do concreto por corrosão da armadura

Esse tipo de patologia pode ser decorrente do processo de expansão da armadura devido à corrosão as barras de aço. A proporção que a armadura perde a proteção dada pelo concreto de cobrimento, as barras de aço ficam vulneráveis à ação da carbonatação e o processo de corrosão se agrava (NADALINI e BISPO, 2017). A Tabela 5 apresenta o risco que a manifestação patológica causa a edificação conforme o método GUT referente ao deslocamento do concreto.

| ELEMENTO | GRAVIDADE<br>(G) | URGÊNCIA<br>(U) | TENDÊNCIA<br>(T) | PONTUAÇÃO<br>(G+T+U) | RISCO |
|---|---|---|---|---|---|
| Deslocamento do concreto | 3 | 3 | 3 | 9 | Risco médio a alto |

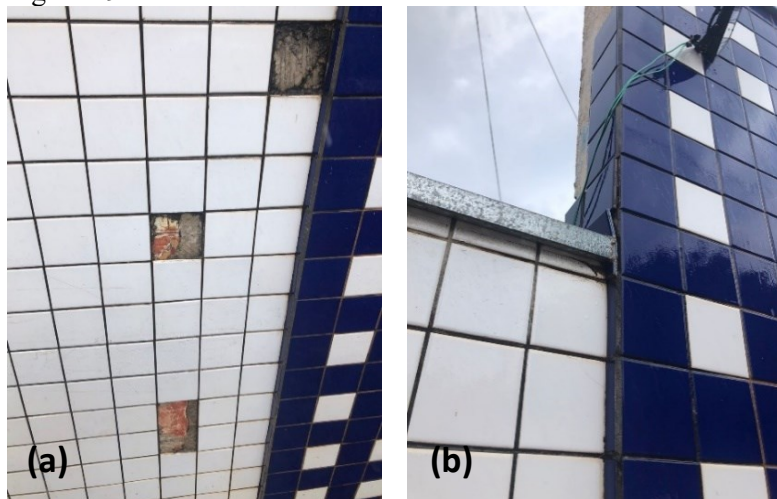
Encontrou-se a existência do descolamento cerâmico na parte externa das paredes do colégio, identificado pela fácil remoção das placas cerâmicas, sendo algumas completamente soltas e “estufadas”, conforme demonstrado nas Figuras 19(a) e 19(b).

Figura 19 - Revestimento cerâmico faltando e "estufado"

São vários os fatores para que ocorra o deslocamento da cerâmica, neste caso, podem está relacionado à perda de aderência da peça cerâmica junto ao substrato ou argamassa colante, originando assim, as tensões na placa fazendo com que ultrapassem a capacidade de aderência da peça junto à camada de fixação.

| ELEMENTO | GRAVIDADE<br>(G) | URGÊNCIA<br>(U) | TENDÊNCIA<br>(T) | PONTUAÇÃO<br>(G+T+U) | RISCO |
|---|---|---|---|---|---|
| Desplacamento do revestimento | 2 | 2 | 3 | 7 | Inexistente a leve |
