Este estudo baseia-se em um caso apresentado no livro Engenharia Forense (Wissmann, 2024), referente ao caso de desabamento ocorrido no município de Cascavel - PR. A estrutura colapsada tratava-se de um pórtico em concreto armado, com três pilares e duas vigas, preenchido com blocos vazados (figura 01). O colapso levou a uma vítima fatal (Jornal o Paraná, 2017).

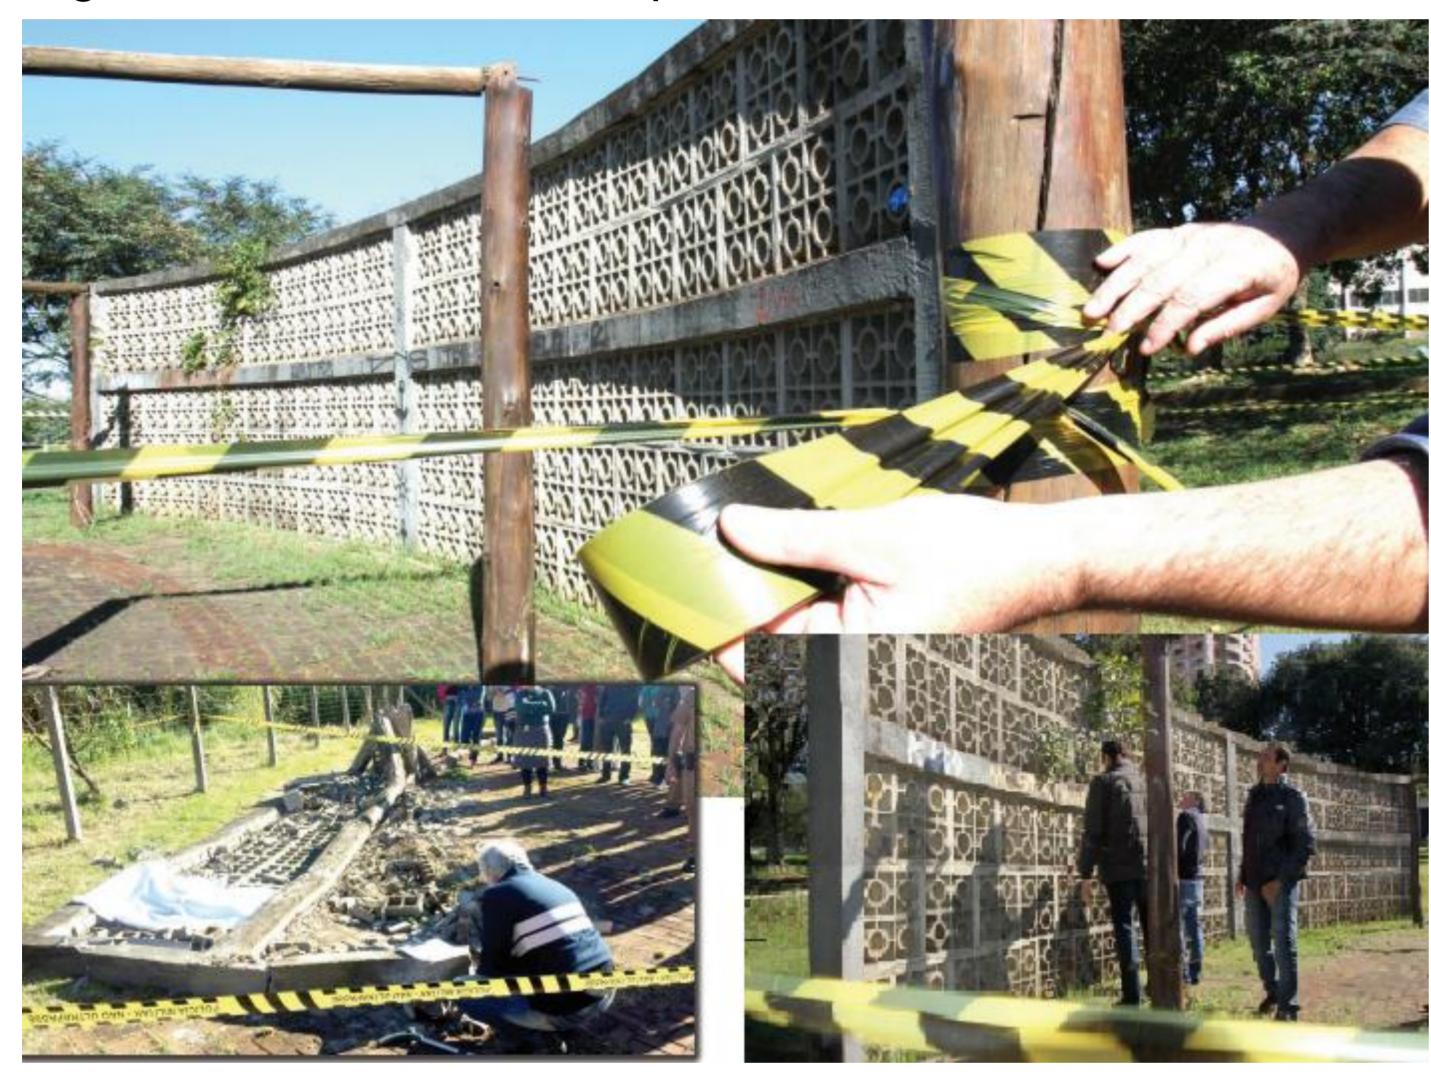
Figura 01 – Estrutura Colapsada

A estrutura possuía aproximadamente 7,0 m de comprimento e 2,70 m de altura. A análise pericial revelou os seguintes fatos e evidências físicas:

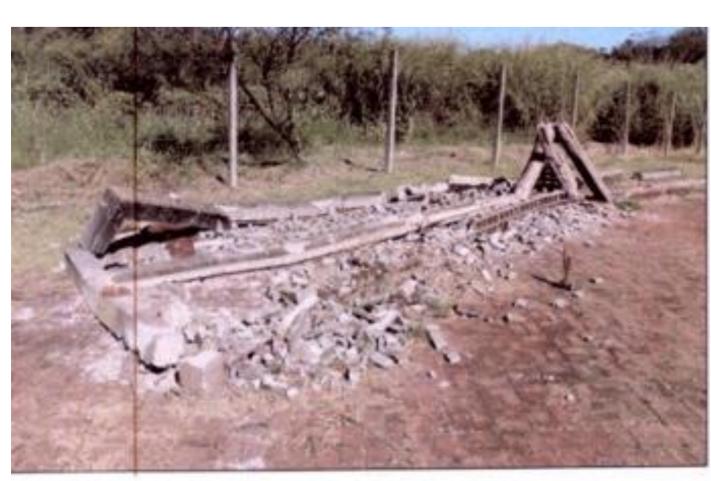
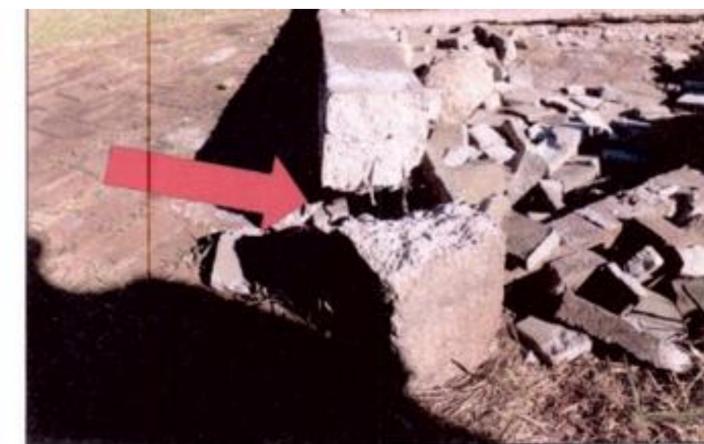
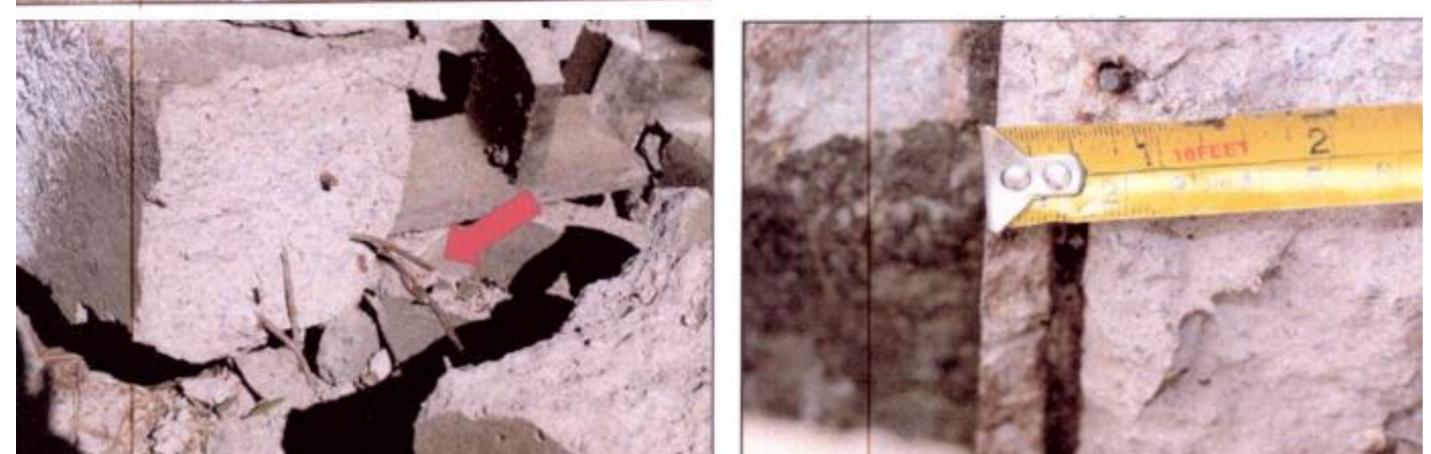
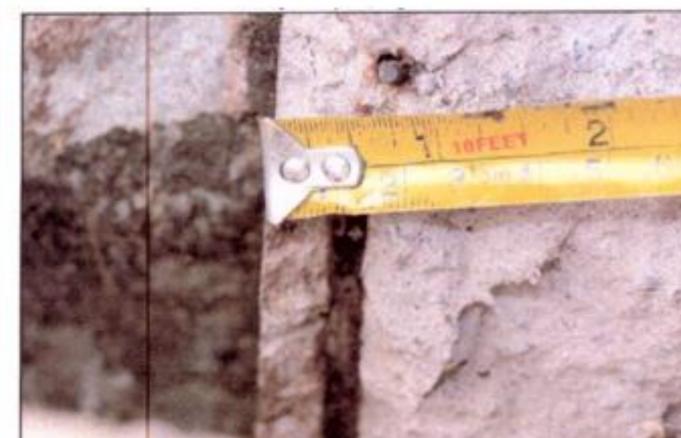
Figura 02 – Fatos e evidências físicas

Utilização de treliças de laje como armadura principal, em desacordo com a NBR 6118:2007, Figuras (a), (b) e (c). Armaduras mal posicionadas, próximas à superfície e sem cobrimento adequado, levando à corrosão, figura (d).

A não observância desses requisitos foi determinante para o colapso. A ausência de projeto estrutural formal e a utilização inadequada de materiais contribuíram para o sinistro.

Conforme a NBR 6118:2007:A armadura mínima do pilar deve ser de 4 bitolas de 10 mm.

As armaduras devem estar distribuídas nos cantos da seção.

Cobrimento nominal mínimo de 3 cm.

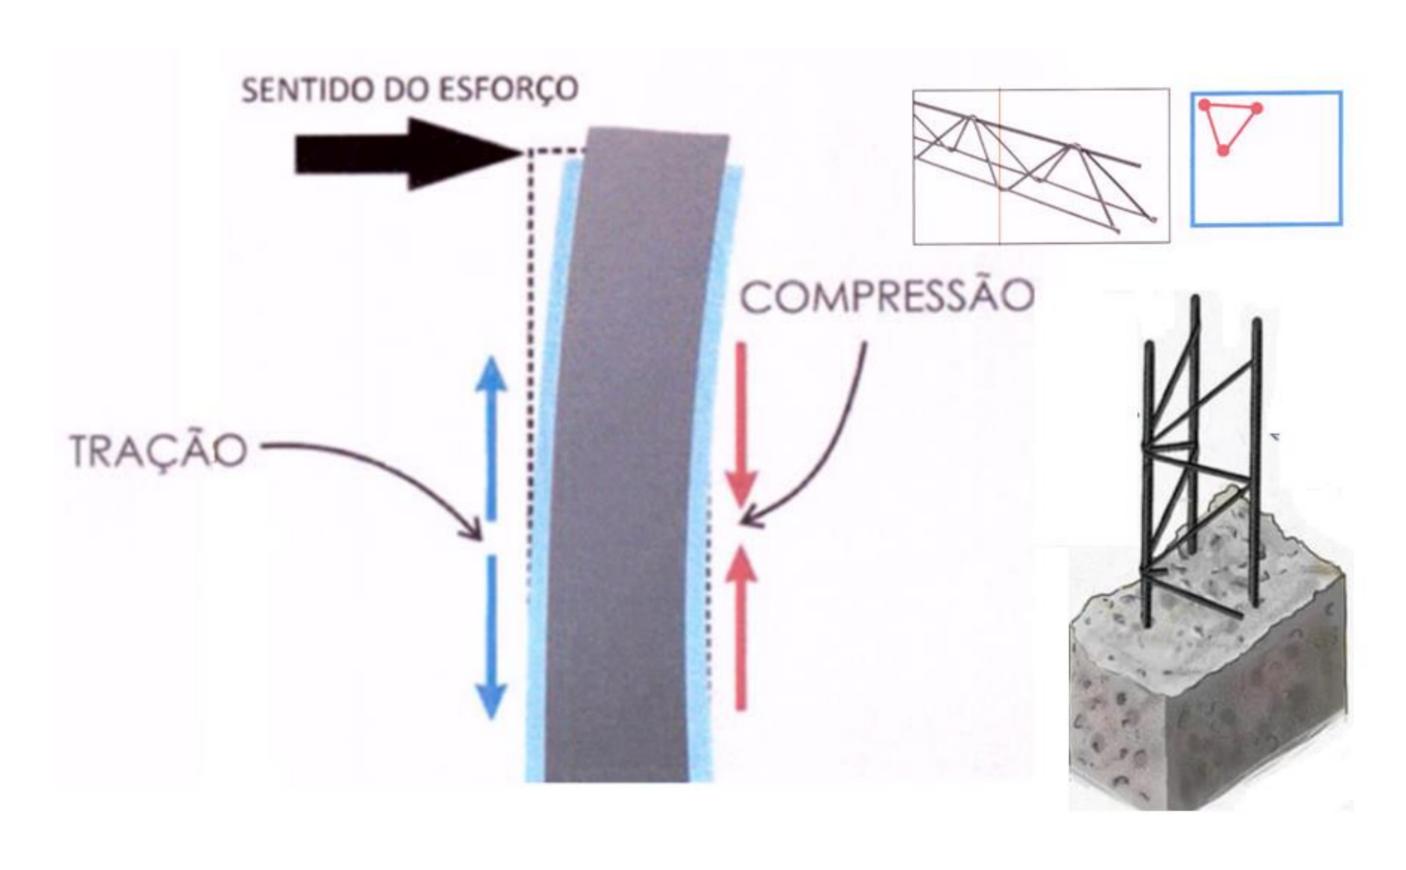
Figura 03 – Solicitação de flexão

A lateral esquerda já havia colapsado anteriormente.

O colapso final foi causado por solicitação de flexão no pilar lateral direito (Santos, 2022), figura 03.
