## **CONTROLE DO CRONOGRAMA DE OBRA: ESTUDO DE CASO**

### **RESUMO**

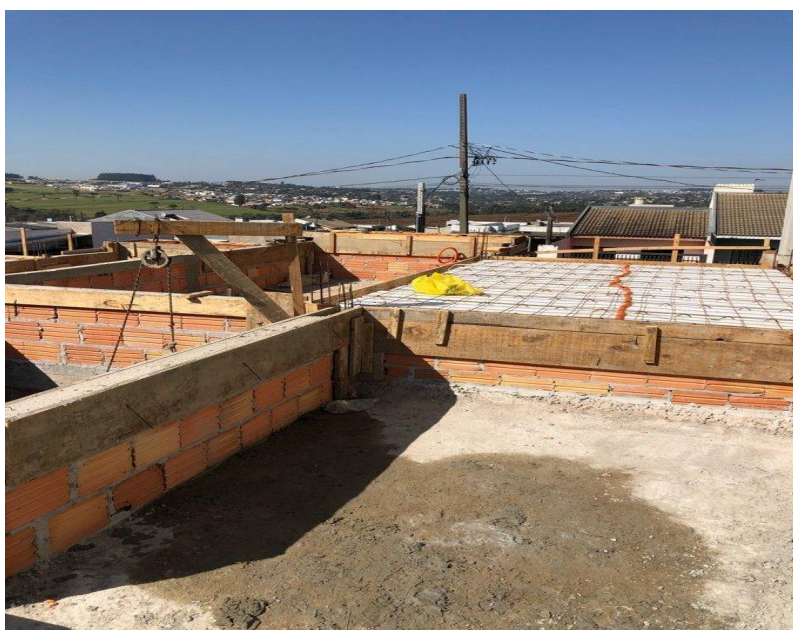
**Figura 3:** Volume do pé-direito duplo não previsto em cronograma.

No cronograma apresentado (Anexo D) foi previsto somente uma concretagem de laje, porém no projeto existe um volume de pé-direito duplo (Figura 3) na região da sala de estar, o qual

se fez necessário duas etapas de concretagem de laje. Também não foram previstos a execução de muros de divisa e mureta do padrão de energia, o que levou a um atraso no cronograma de dois dias.

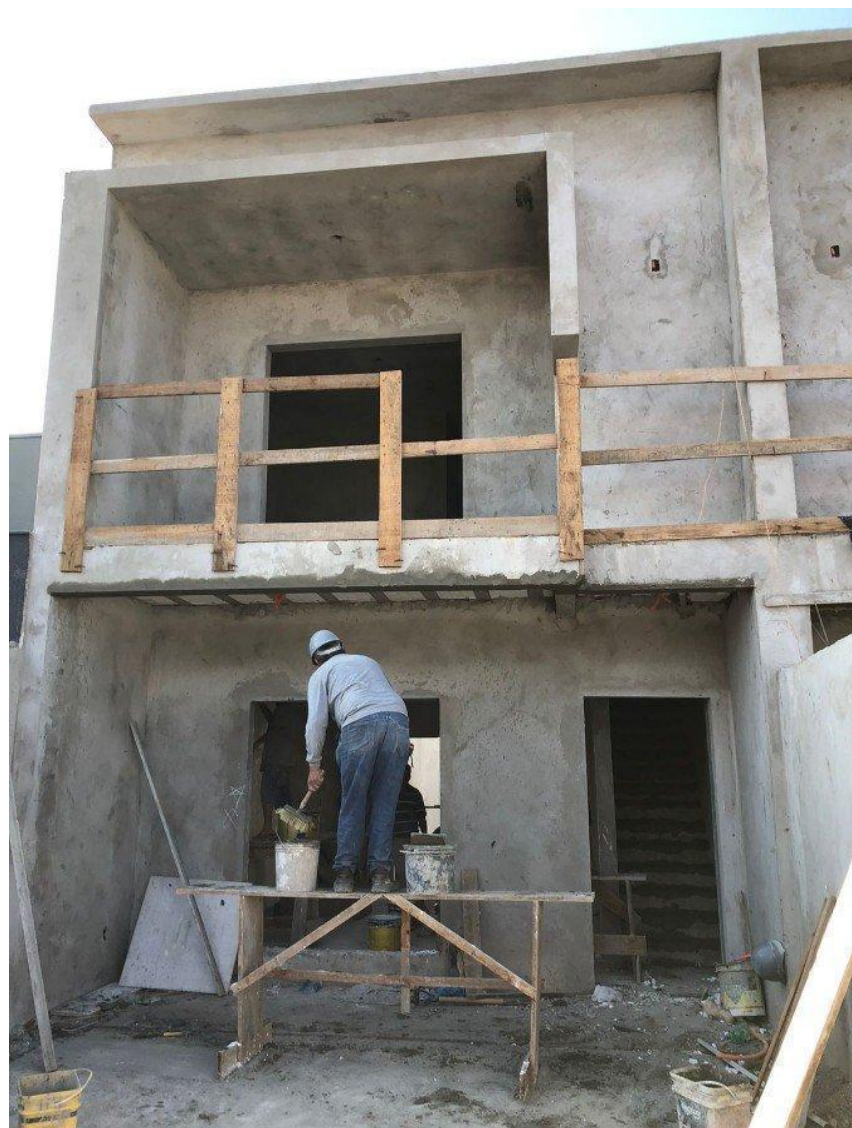
**Figura 6:** Retrabalhos sendo executados em obra 02

Neste período de coleta de dados, observa-se que as etapas propostas para o período em questão (conforme cronograma em Anexo E) estão em sua maioria sem conclusão, também foi constatado que os serviços civis foram finalizados ao final da primeira quinzena de setembro, aproximadamente dois meses depois do cronograma elaborado.
