## **AValiação DA SUPERFÍCIE DO PAVIMENTO FLEXÍVEL NA BR-277 EM UM SEGMENTO NO OESTE DO PARANÁ**

### **RESUMO**

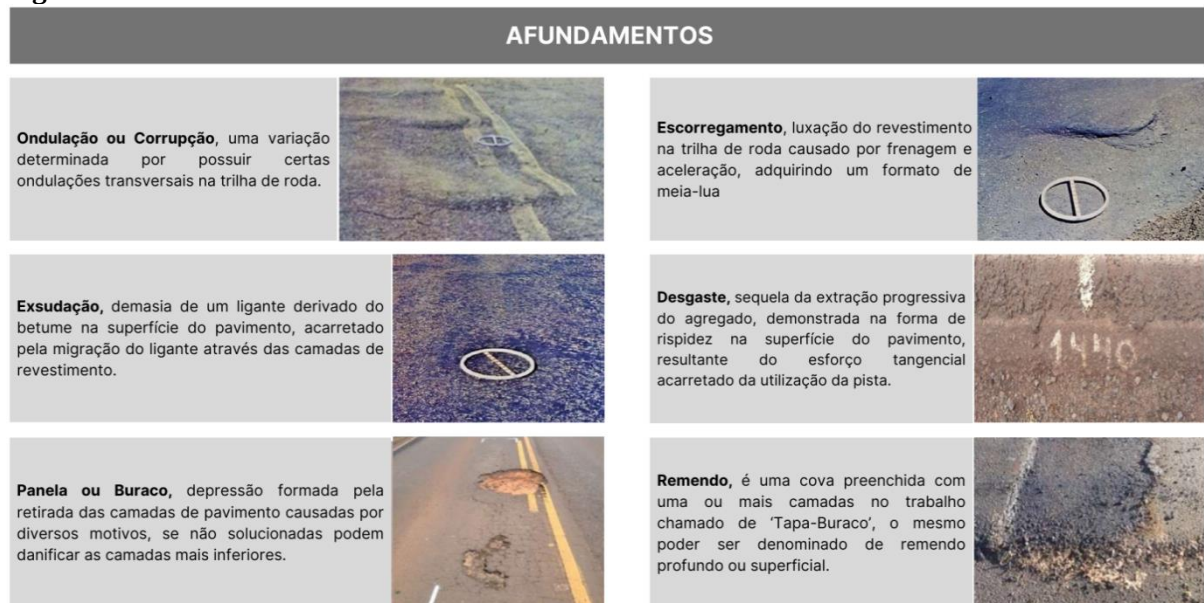
**Figura 4:** Diferentes características de afundamentos.

Uma transformação definitiva caracterizada por um rebaixo da superfície do asfalto, podendo ou não possuir um levantamento completo bordos da patologia, sendo dividido em dois tipos: Afundamento Plástico ou de Consolidação (DNIT, 2003). A Figura 4 mostra as demais características de afundamentos.

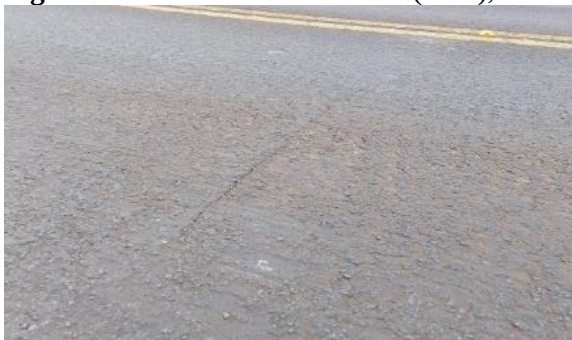
Com o estudo realizado e os dados encontrados, foi completado o inventário de ocorrências de manifestações patológicas encontradas na malha rodoviária do trecho avaliado, onde foi constatado que a trinca transversal curta (TTC) (Figura 6), foi a manifestação com maior incidência no local após todo levantamento.

**Figura 6:** Trinca transversal curta (TTC), trecho do quilômetro 587.
