ESTUDO DE CASO: DIAGNÓSTICO DE NASCENTE DO RIO FÉLIX – LOCALIZADA EM UBIRATÃ - PARANÁ

NEGRINI, Laila C. P.
KOASKI, Jéssica J. R.
MAGALHÃES, Maria Eduarda
PEREIRA, Amanda
BORTOLINI, Joseane

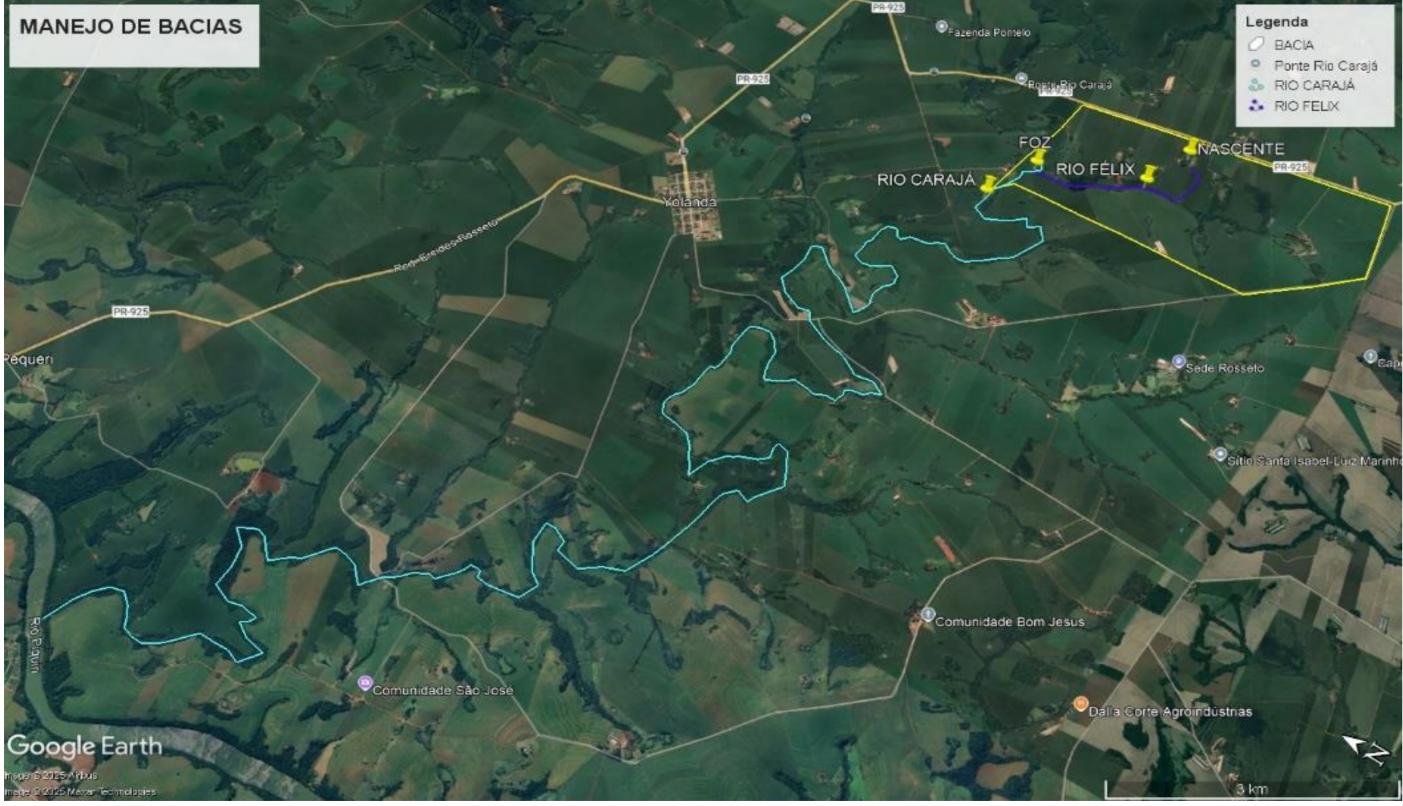
Levantamento de dados: Imagens de satélite (GOOGLE EARTH, 2025) foram empregadas para o mapeamento da área de drenagem e do curso de água principal, permitindo a identificação dos efluentes e da sub-bacia relacionada a nascente em estudo, conforme ilustrado na Figura 1. Durante o levantamento *in situ*, foram feitas observações diretas da nascente, incluindo aspectos físicos e ambientais.

FIGURA 1: Mapa da área de estudo com destaque para a nascente, o Rio Félix e o Rio Carajá, localizada no município de Ubiratã (PR). Fonte: Google Earth, 2025.

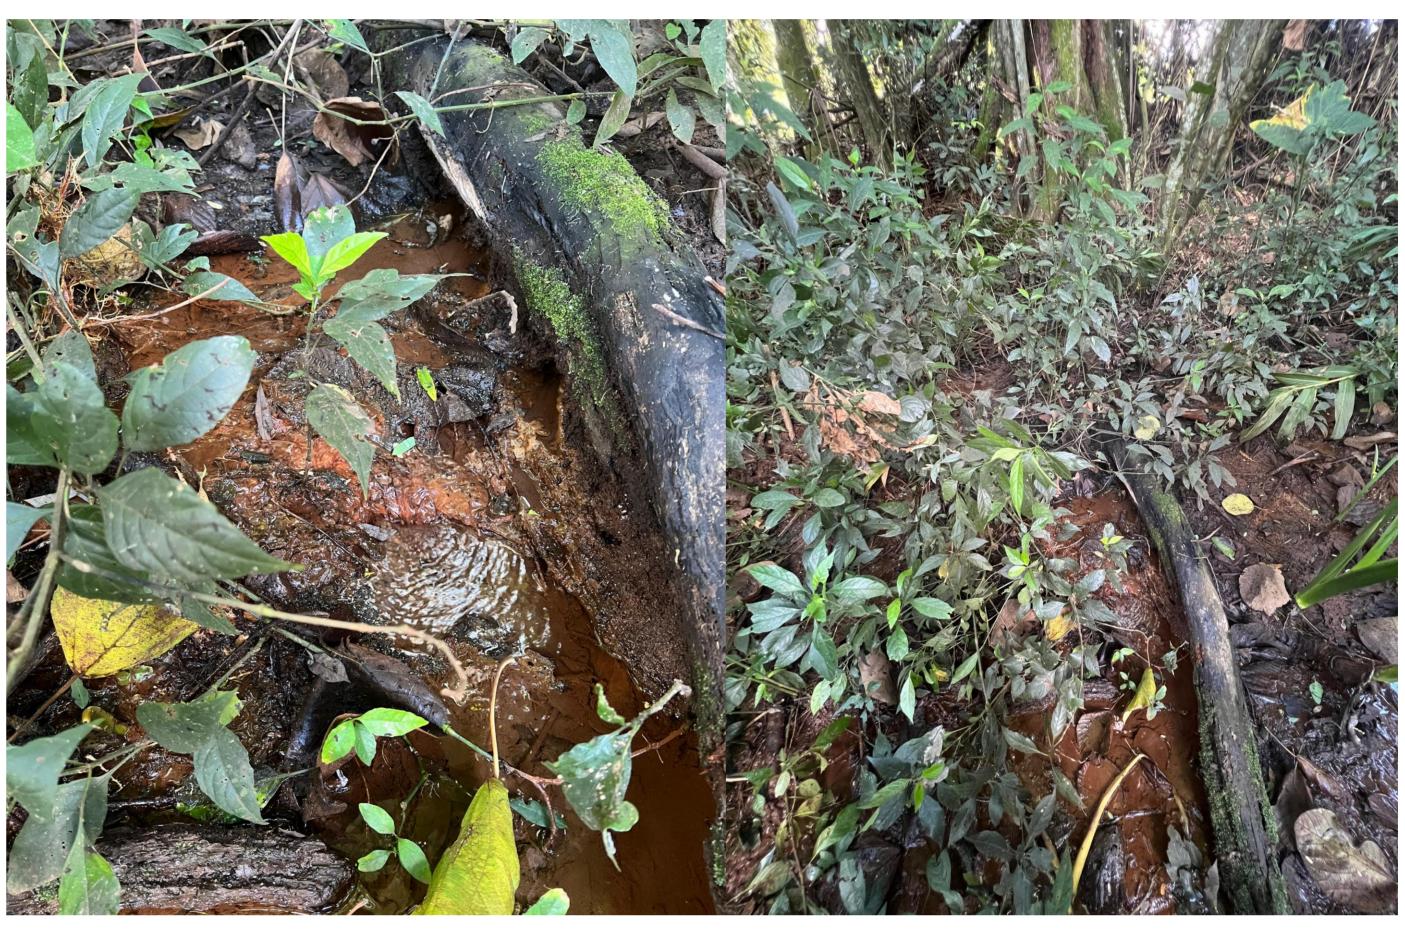
O solo não apresenta sinais de compactação. No entanto, foi identificado um processo de assoreamento na nascente, caracterizado pelo acúmulo de sedimentos, Figura 2, principalmente terra, folhas e galhos. Esse fenômeno contribui para a redução da vazão da água, este é o principal fator de alerta para futuras ações de conservação e recuperação nessa nascente.

Figura 2: Nascente do Rio Félix, localizada no município de Ubiratã (PR), com acúmulo visível de sedimentos (assoreamento). Fotos tiradas durante visita de campo em abril de 2025.

Propostas: Curto prazo - Limpeza da área da nascente, com remoção manual de sedimentos; Construção de cercas para isolamento e proteção da nascente; Desobstrução do fluxo da água, abrindo pequenos canais;

Propostas: Médio prazo - Revegetação com espécies nativas para reforço da proteção do solo e controle da erosão; Educação ambiental com moradores, produtores e escolas locais;

Propostas: Longo prazo - Manutenção da vegetação nativa e da mata ciliar ao longo de toda a bacia hidrográfica; Monitoramento da qualidade da água, da vazão e de possíveis novas ameaças.
