# ESTUDO DE CASO: NASCENTE NO DISTRITO DE SÃO JOÃO DO OESTE EM CASCAVEL – PARANÁ

EXATAS E DA TERRA

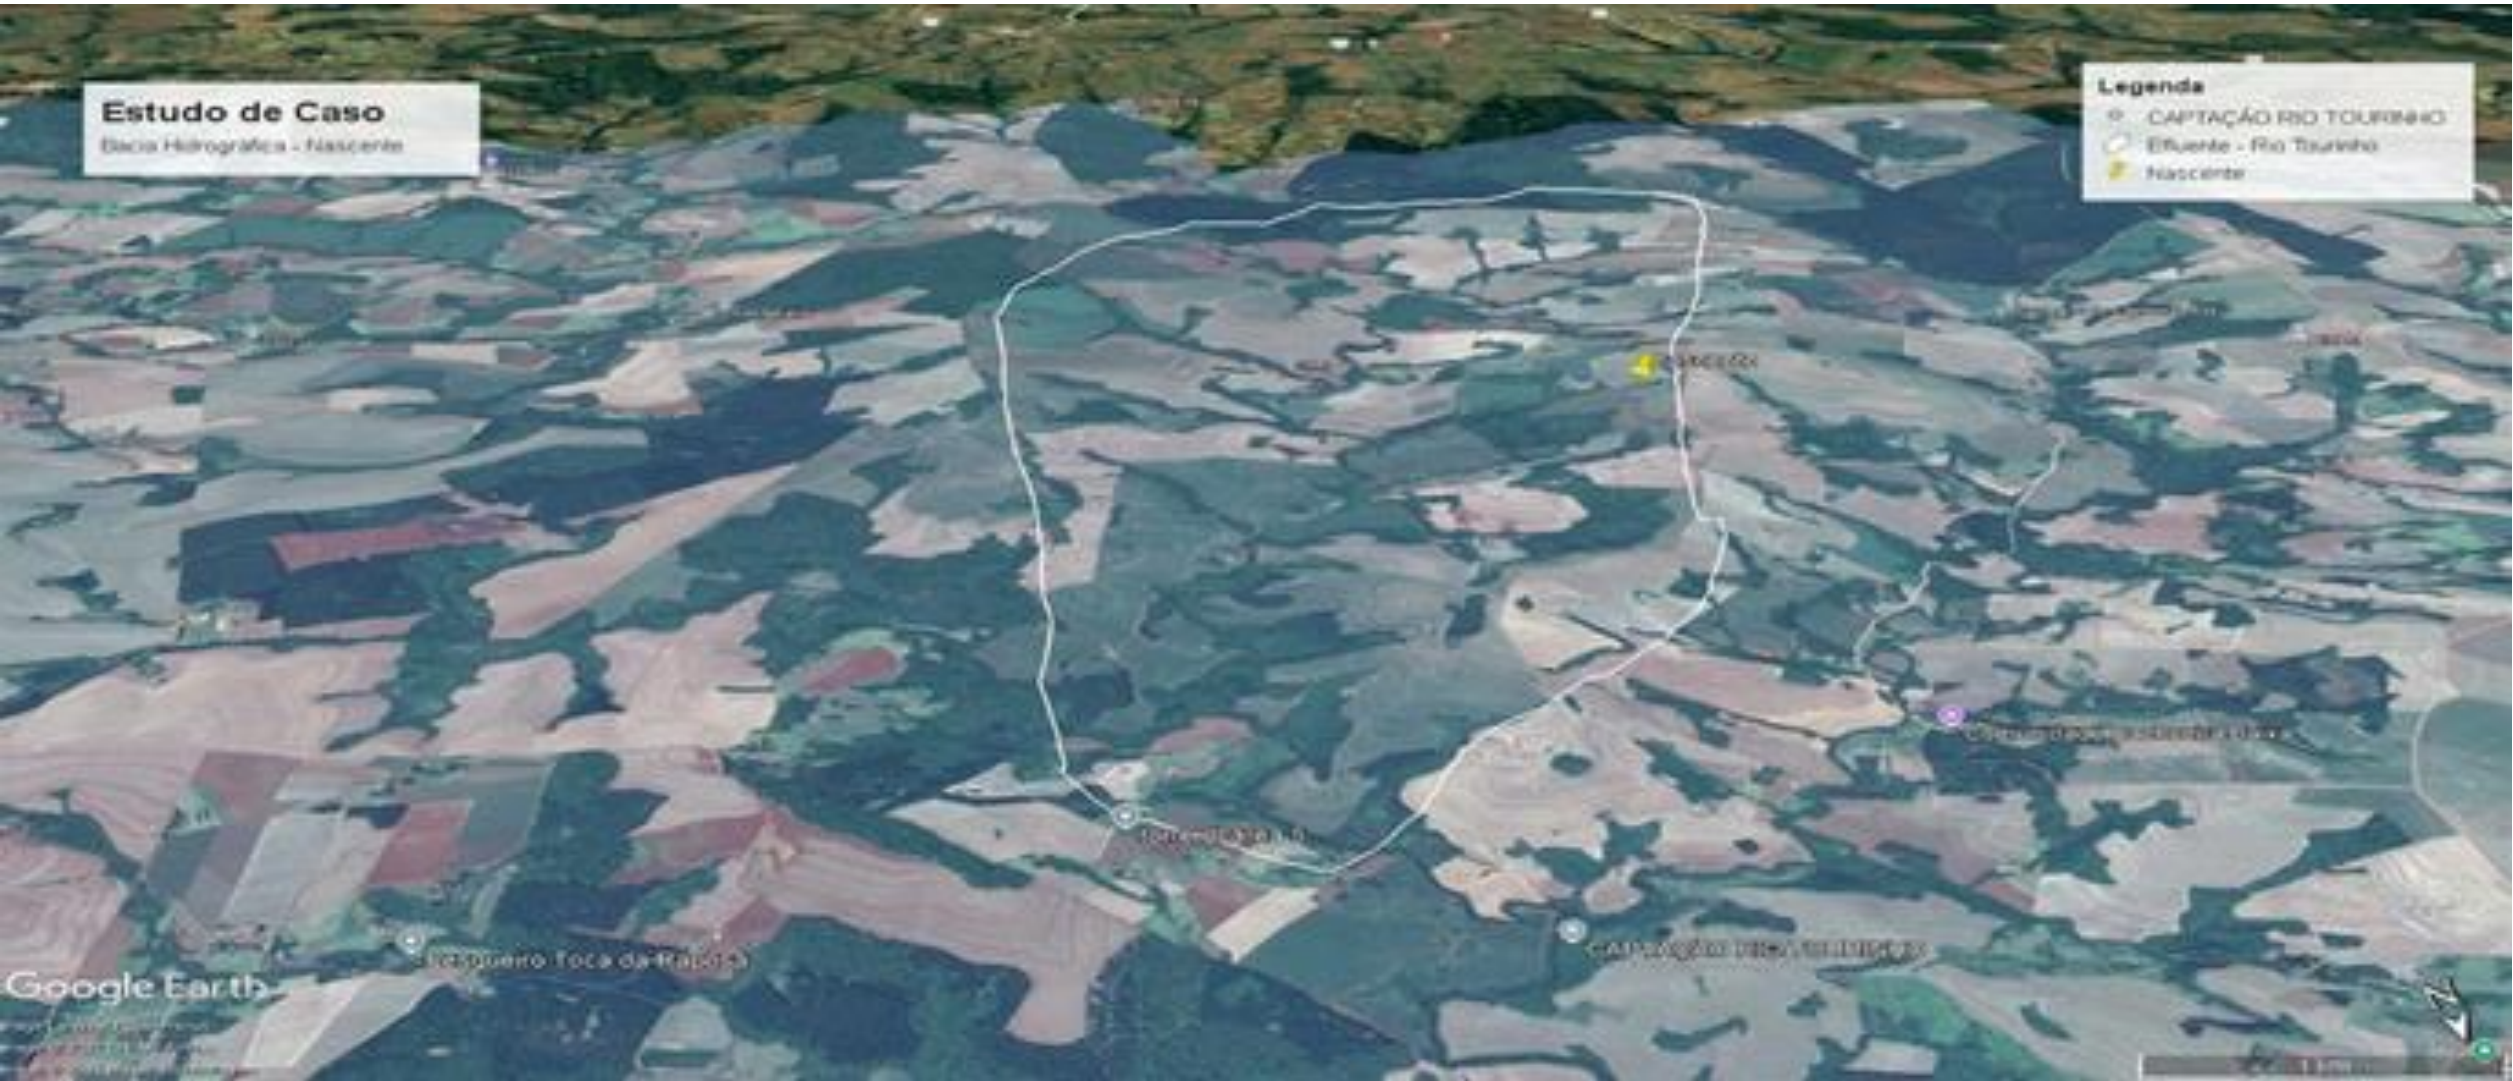
Para levantamento de dados, realizou-se o mapeamento da região hidrográfica de influencia da nascente em estudo, no Google Earth Pro (2025), permitindo o entendimento preliminar das variações do relevo e da rede de drenagem, conforme apresentado na Figura 2 .

FIGURA 2: Localização da nascente. Fonte: Google Earth, 2025.

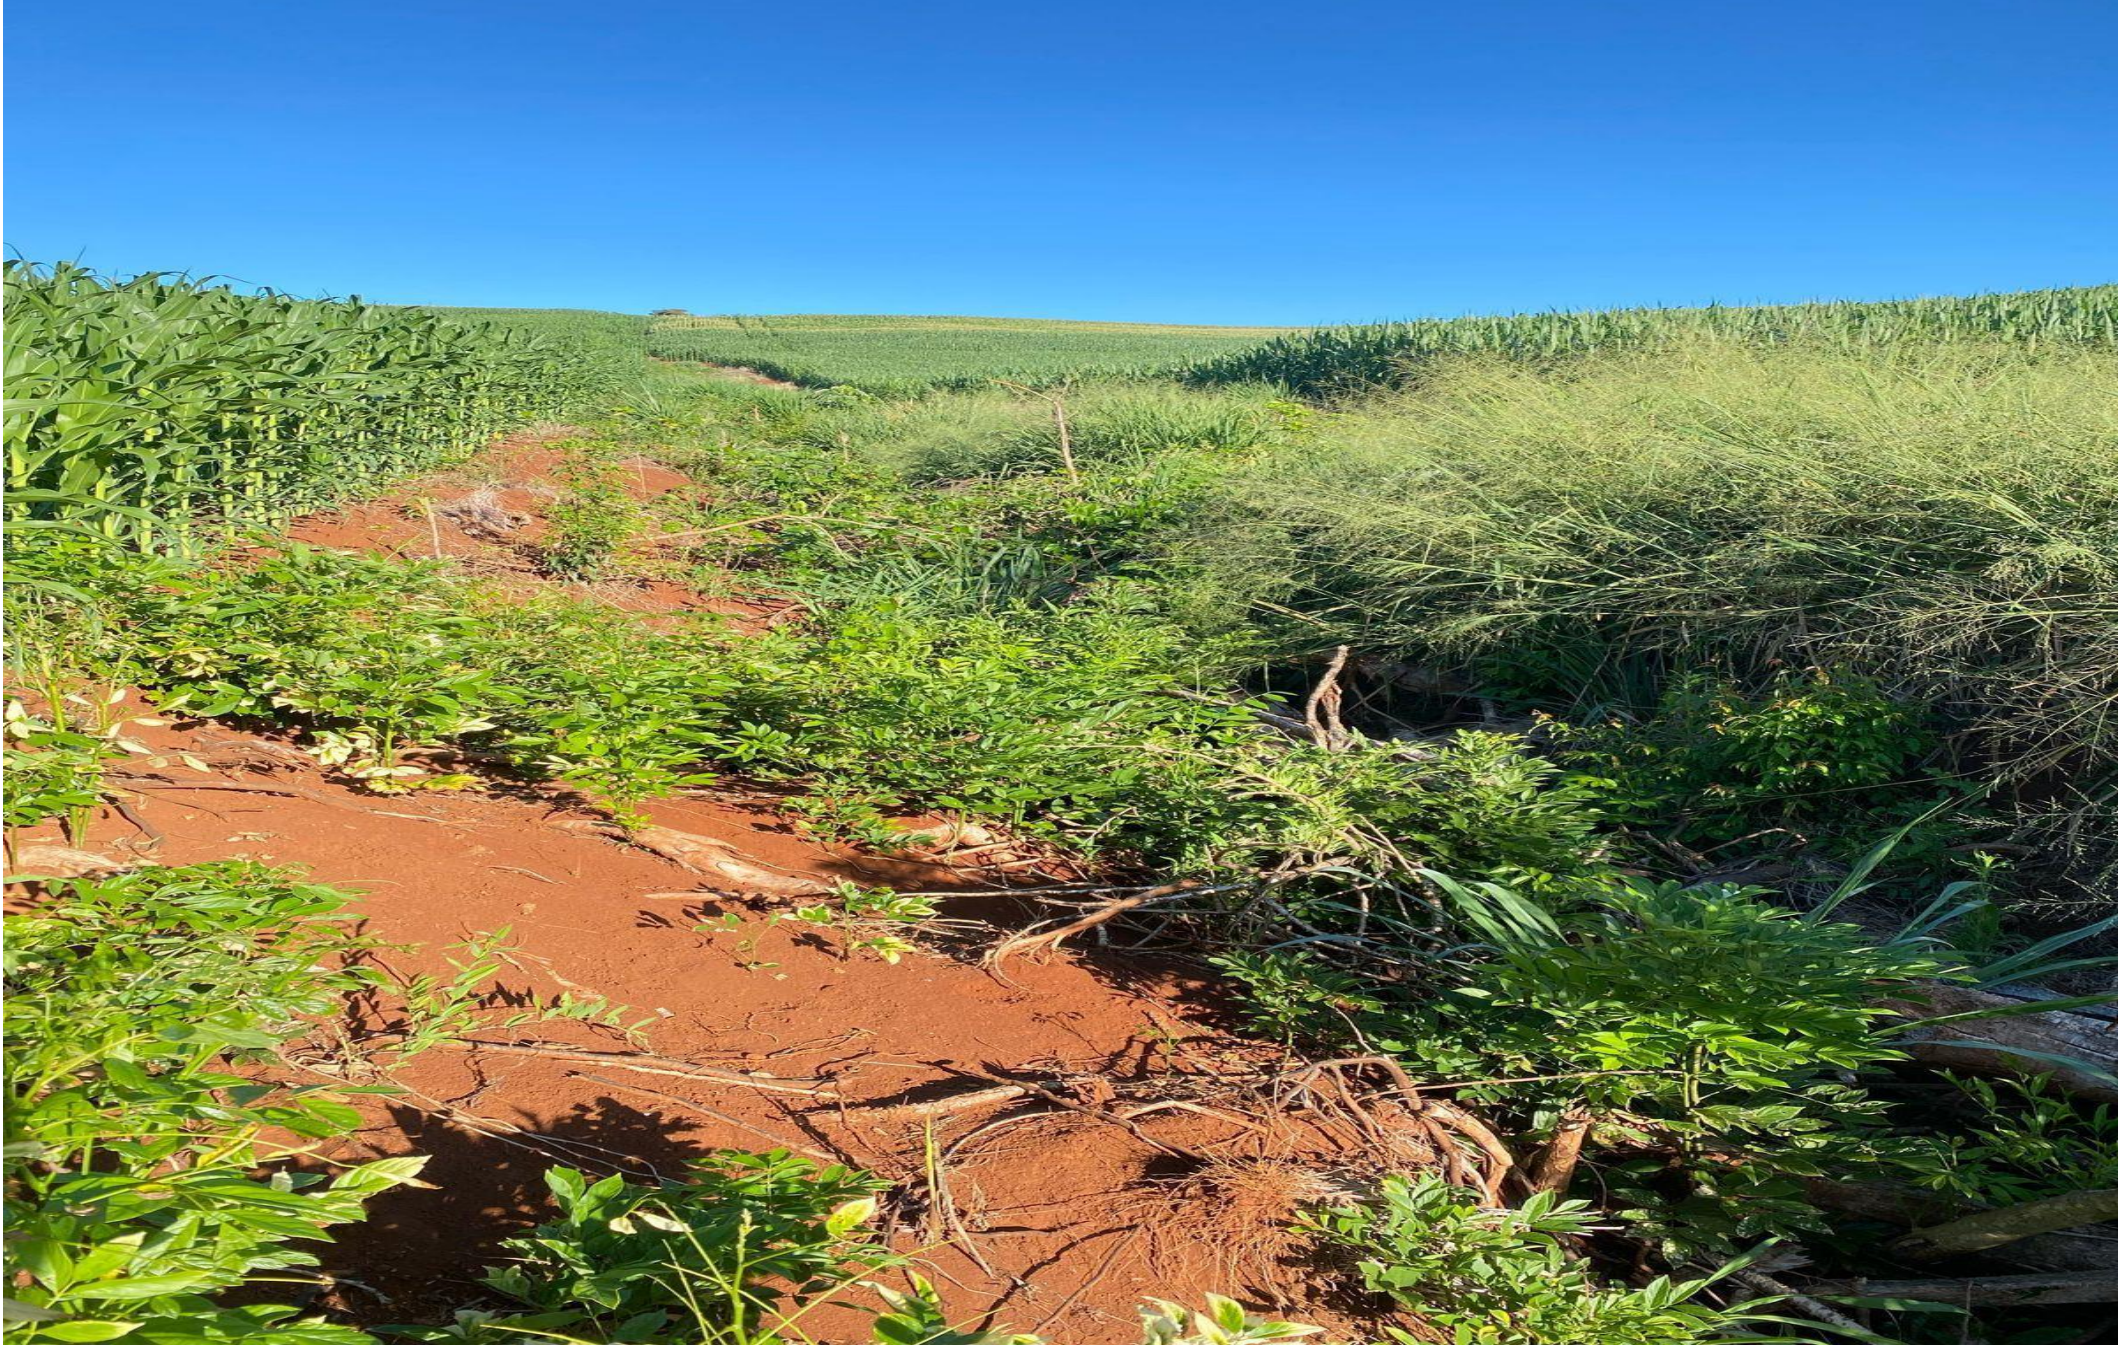
Durante o levantamento *in locu*, verificou-se que a nascente estava temporariamente seca, reflexo da baixa pluviosidade na região. Apesar da presença de áreas remanescentes de vegetação nas proximidades, foram identificados diversos sinais de degradação, como acúmulo de resíduos, perda de cobertura vegetal, solo exposto e processos de assoreamento, conforme apresentado na Figura 3. Esses fatores podem estar diretamente relacionados à redução da vazão e à seca do local, tornando essencial a adoção de medidas de conservação e recuperação.

Figura 3: Nascente no distrito São João do Oeste, situação observada *in locu*, abril de 2025.

Considerando o diagnóstico preliminar apresentado, algumas alternativas para a recuperação do local incluem a adoção de **medidas integradas de conservação**, como: Cercamento da área, visando protegê-la contra impactos externos e degradação. Reflorestamento com espécies nativas, promovendo a restauração da vegetação e o equilíbrio ambiental. Controle do uso do solo, garantindo práticas sustentáveis que favoreçam a infiltração e retenção da água. Monitoramento contínuo, essencial para acompanhar a evolução das condições da nascente e tomar decisões embasadas. Ações voltadas à nascente e à bacia hidrográfica, assegurando a conservação em toda a área de contribuição e reforçando a gestão hídrica sustentável. Essas medidas contribuem para a manutenção da qualidade ambiental, a recuperação da vazão e a preservação dos recursos naturais a longo prazo.
