# ESTUDO DE CASO: NASCENTE EM BOA VISTA DA APARECIDA - PARANÁ

AGUIAR, Frankster de  
FILIPPI, Nairan B.  
MEDEIROS, Leonardo de  
BORTOLINI, Joseane

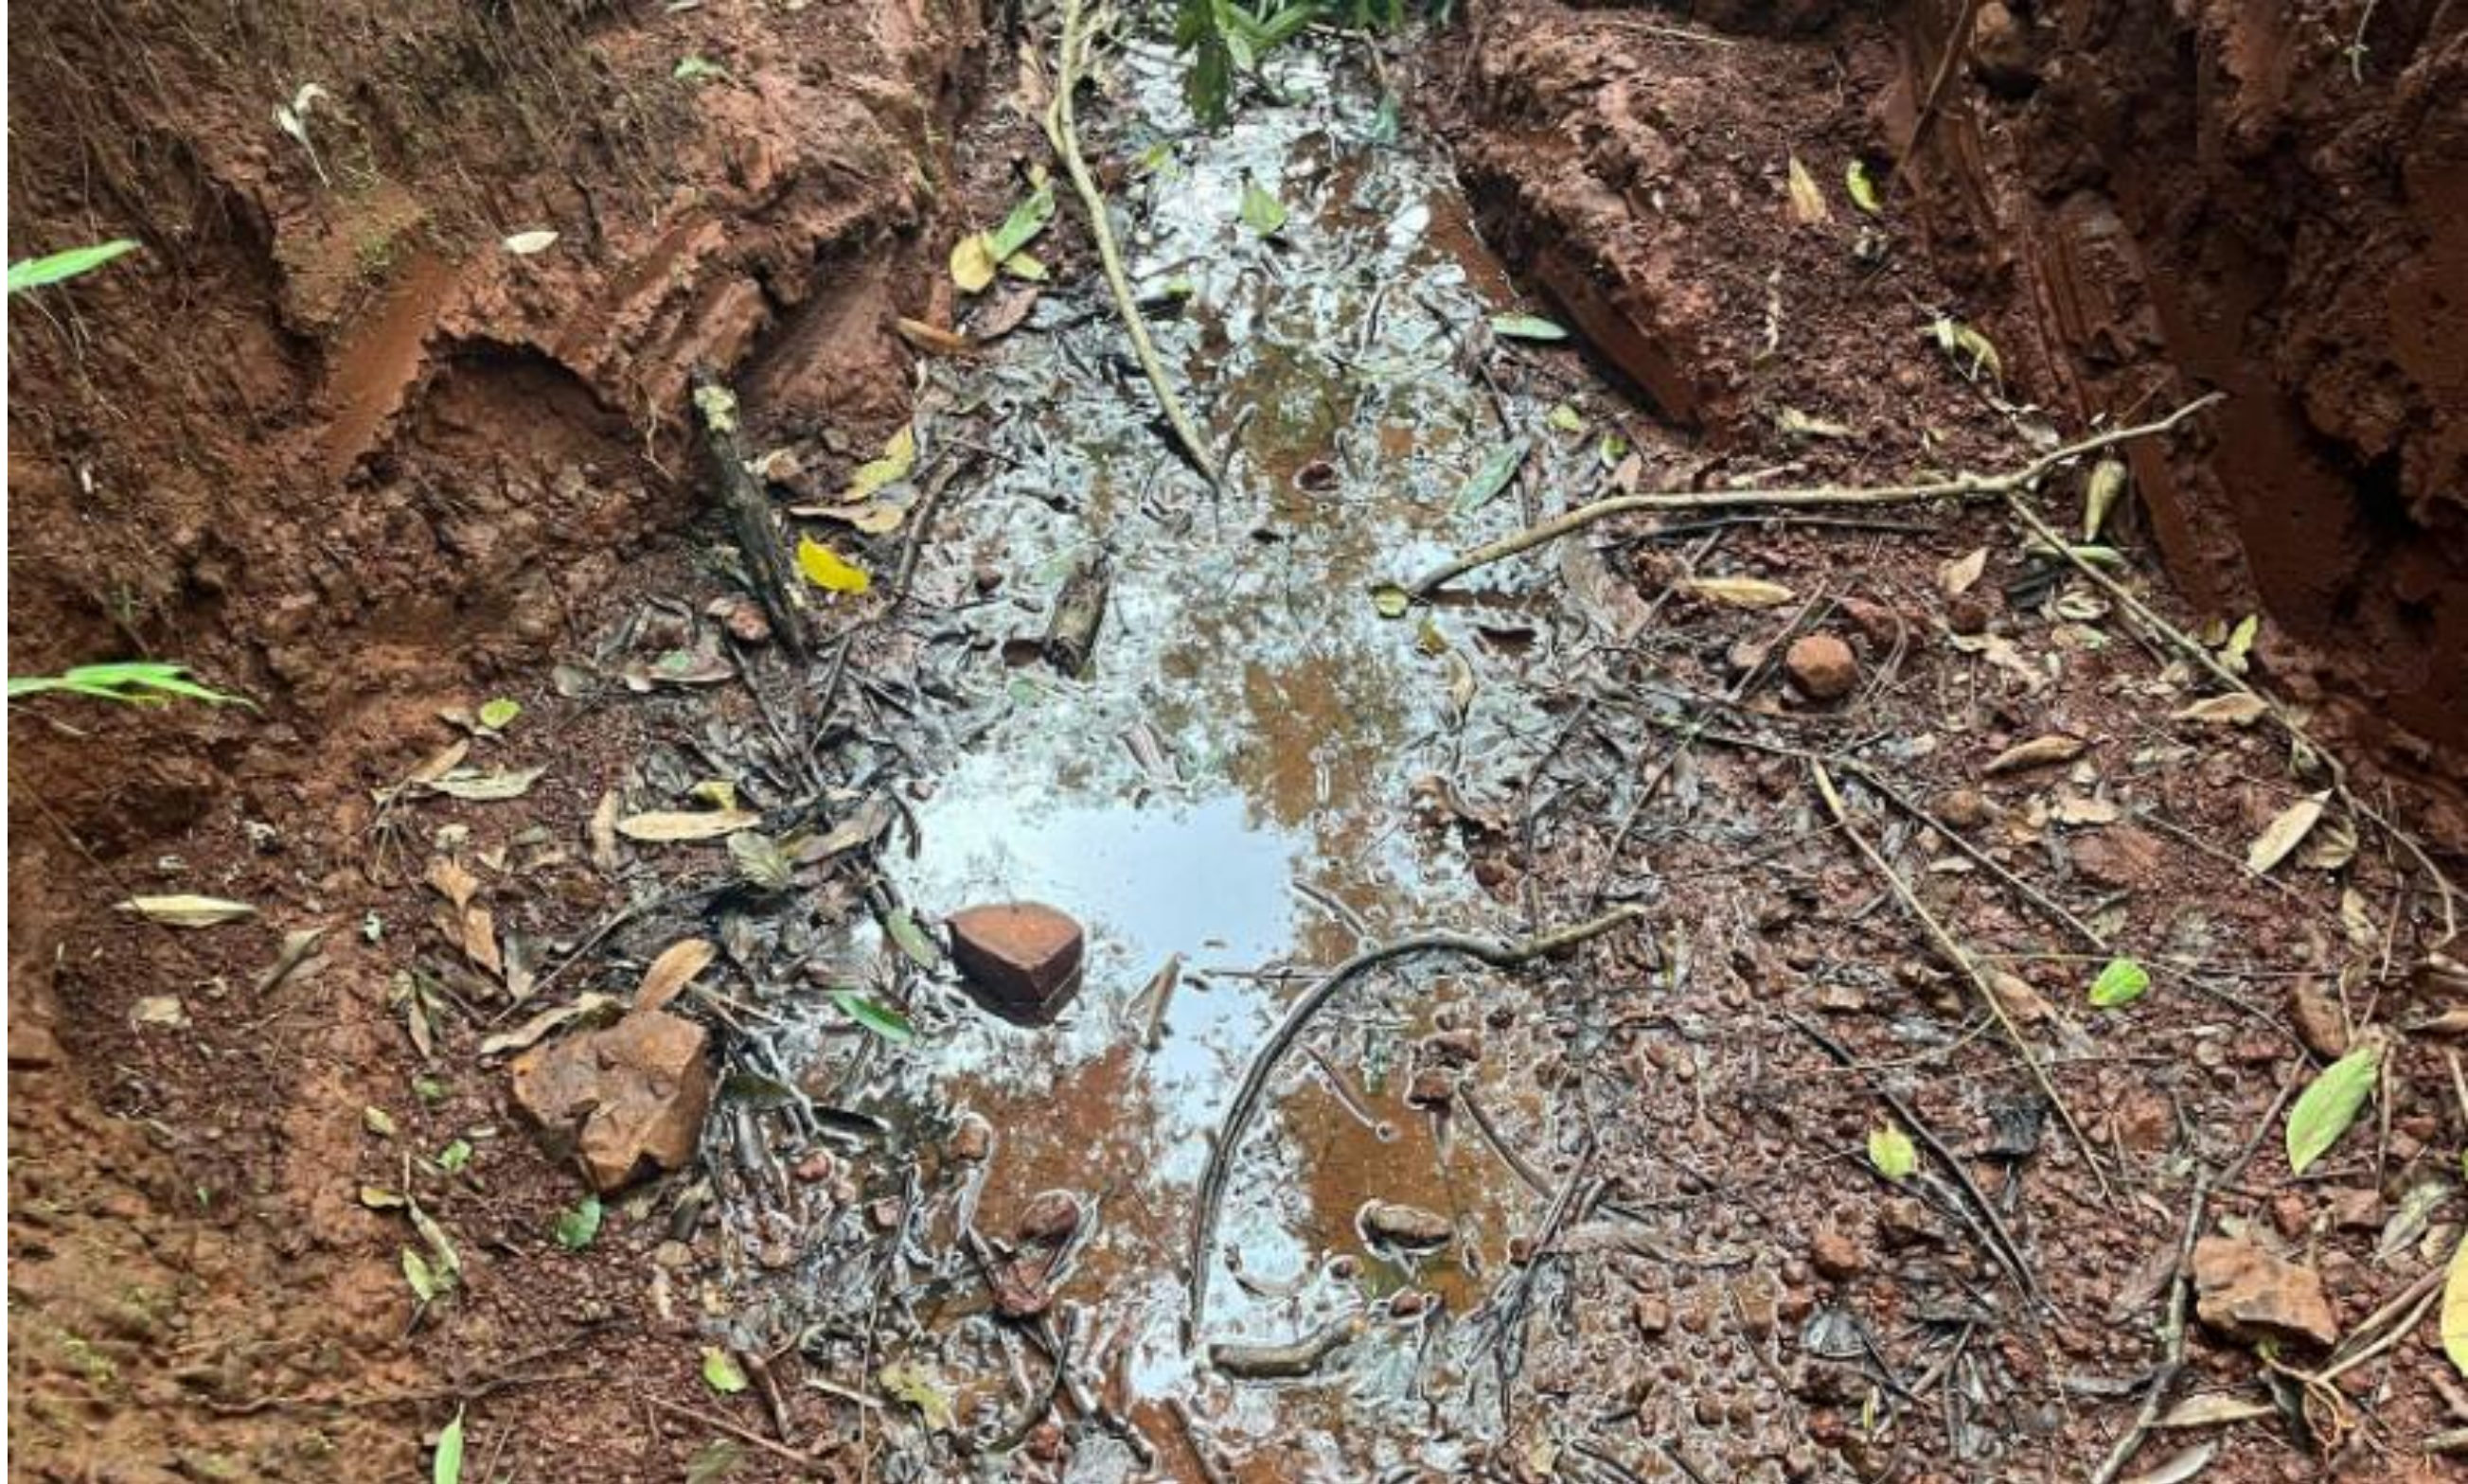
O diagnóstico preliminar permite observar que a nascente em questão se encontra exposta e possui uma cobertura vegetal reduzida em seu entorno, conforme apresentado na Figura 2.

Essa exposição pode impactar negativamente tanto a qualidade da água quanto o fluxo de vazão, comprometendo sua preservação a longo prazo. Além disso, a proximidade de atividades agrícolas representa um fator adicional de risco, podendo intensificar ainda mais seu estado de degradação.

Figura 2: Situação observada *in locu* .Fotos tiradas durante visita de campo em 2025.

Nesse contexto, podem ser indicadas alguma medidas de recuperação e preservação da nascente. Recomenda-se a instalação de um cercamento ao redor da nascente, com o objetivo de impedir o acesso direto de animais e pessoas, evitando o pisoteio e a compactação do solo. A área cercada deve compreender a faixa mínima de 50 metros de raio, visto que nascentes e olhos d'água perenes são consideradas Áreas de Preservação Permanente –APP (Lei nº 12.651/2012). Além disso deve-se planejar a recomposição da vegetação nativa, voltadas ao favorecimento da infiltração de água no solo, ao controle da erosão e, que contribuam para o restabelecimento da biodiversidade.
