## ESTUDO DE CASO: LEVANTAMENTO DE MANIFESTAÇÕES PATOLÓGICAS EM UM COLÉGIO ESTADUAL NA CIDADE DE MARECHAL CÂNDIDO RONDON - PR

Este trabalho teve como objetivo geral levantar as manifestações patológicas em um Colégio Estadual localizado na cidade de Marechal Cândido Rondon – PR.

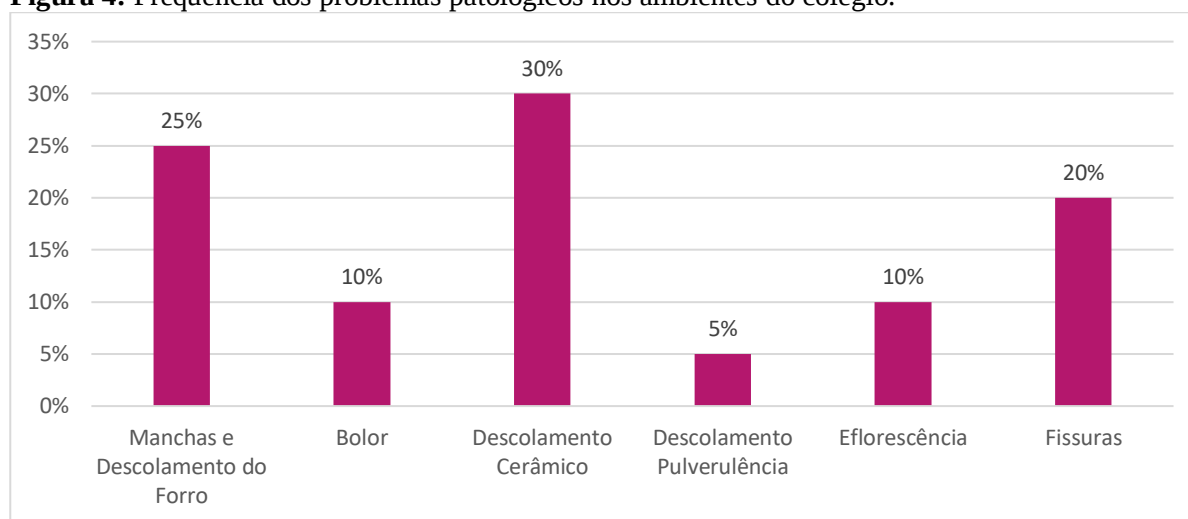
**Figura 4:** Frequência dos problemas patológicos nos ambientes do colégio.

Observou-se que o problema patológico mais frequente nos ambientes do colégio refere-se ao descolamento do revestimento cerâmico presente em 30% dos ambientes visitados, causado pela má execução dos serviços de colocação das cerâmicas e infiltração da água da chuva, e esta anomalia foi a que teve maior reclamação por parte dos usuários do colégio, devido ao fato de que pode acarretar em acidentes às crianças que usufruem do espaço. E, posteriormente em 25% dos ambientes visitados foram identificados problemas de manchas relacionados à infiltração, uma parte desses problemas ocorreu devido à falta de manutenção e um método de reparo adequado para a cobertura do colégio, um procedimento simples que poderia evitar muitos transtornos, visto que, a infiltração gera um grande impacto estético na edificação. A terceira manifestação patológicas mais frequente refere-se à fissuras presente em 20% dos ambientes.

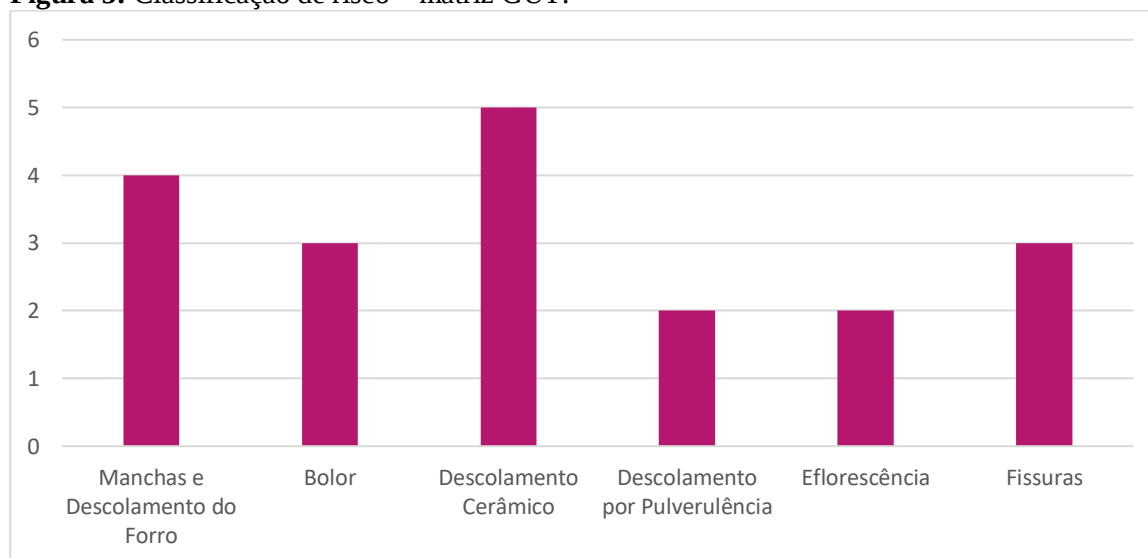
**Figura 5:** Classificação de risco – matriz GUT.

A manifestação patológica com maior índice na matriz Gravidade, Urgência e Tendência (GUT) foi o descolamento cerâmico, conforme a Figura 5, o gráfico classifica o risco das anomalias levantadas.

O gráfico representa a manifestação patológica que necessita de intervenção imediata, que no caso do colégio, é o descolamento cerâmico e as manchas com o deslocamento do forro que apresentou o maior resultado da multiplicação dos três fatores, Gravidade x Urgência x Tendência, causando tanto danos à segurança dos usuários como o comprometimento da vida útil da edificação conforme tabela no Apêndice B.
