## ESTUDO DE CASO: LEVANTAMENTO DAS MANIFESTAÇÕES PATOLÓGICAS EM UM COLÉGIO ESTADUAL LOCALIZADO NA CIDADE DE TOLEDO – PR

KLIEMANN, Natália Thaís<sup>1</sup>PAGANIN, Ricardo<sup>2</sup>

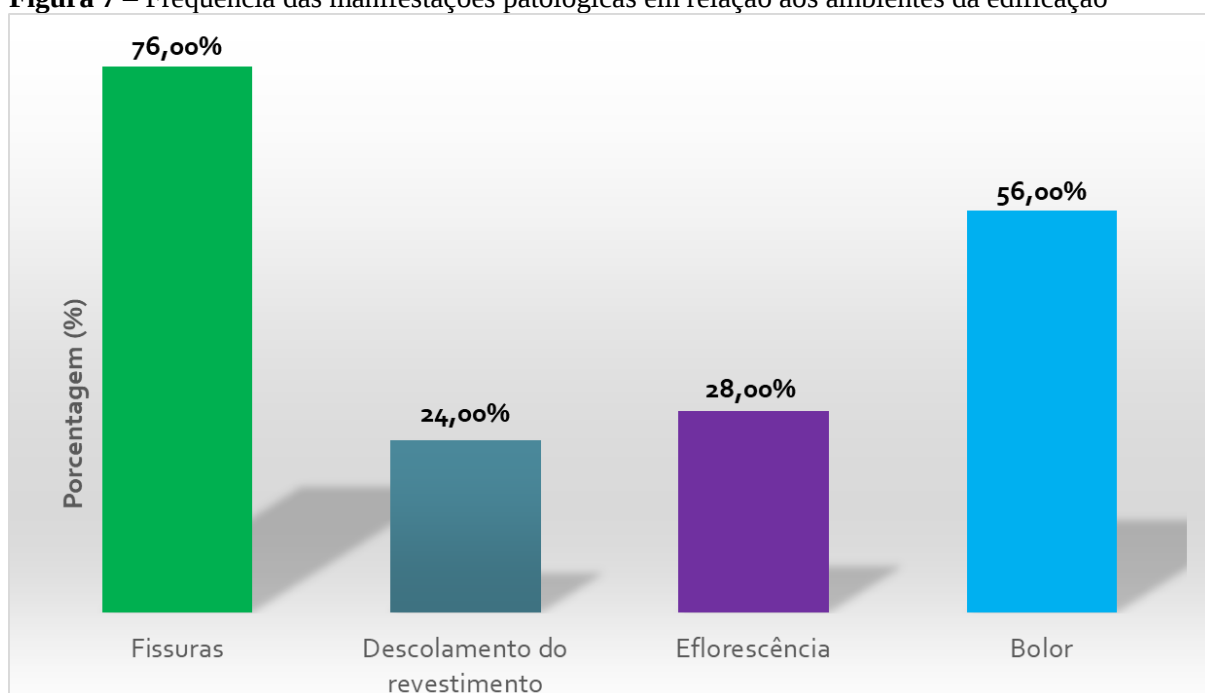
**Figura 7** – Frequência das manifestações patológicas em relação aos ambientes da edificação

Pode-se observar que em 71% dos ambientes visitados há fissuras, causadas em sua maior parte, pelas ampliações realizadas ao longo dos anos. O bolor está presente em 56% dos ambientes do colégio. A eflorescência e o descolamento do revestimento apresentam as menores porcentagens de 28% e 24%, respectivamente.
