## ANÁLISE DAS MANIFESTAÇÕES PATOLÓGICAS EXISTENTES EM UMA ESCOLA ESTADUAL NO MUNICÍPIO DE VERA CRUZ DO OESTE, PR

Trata-se de um estudo de caso realizado em uma escola estadual construída em 1970 no município de Vera Cruz do Oeste – Paraná (Figura 6). A metodologia desse estudo consistiu na realização de vistoria através de análises visuais e registros fotográficos com finalidade de verificação e identificação das presenças de manifestações patológicas.

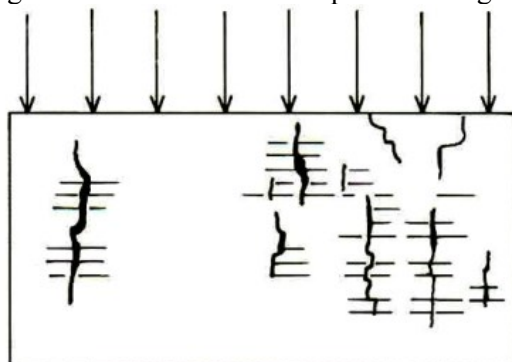
Figura 10 - Fissuras verticais por sobrecarga vertical uniforme

A fissura na vertical geralmente ocorre devido excesso de carregamento na vertical, acarretando a compressão, onde a parede de alvenaria sofrerá uma tração, e a argamassa sofre a deformação, ocasionando a fissura, conforme demonstra a Figura 10.

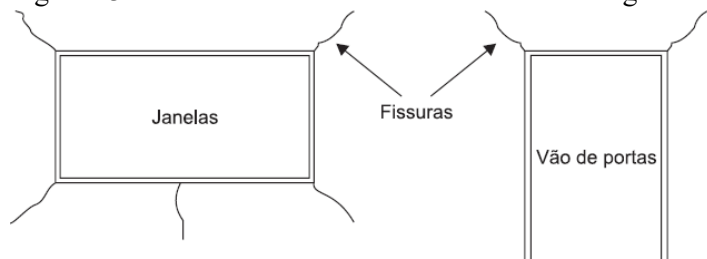
Figura 13 - Fissuras decorrente de falta de contraverga e sobrecarga

A Figura 13 demonstra fissura devido à falta de contraverga e sobrecarga sobre a abertura.

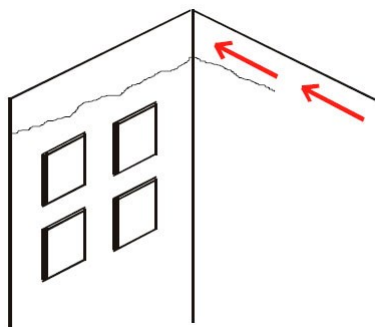
Figura 15 - Trinca horizontal

As trincas foram identificadas em alguns ambientes do colégio, e possuem espessura superior a 0,05mm. Estas se encontram nos vértices das aberturas, com formato horizontal. Esse tipo de trinca ocorre em juntas de argamassa e em septos (elemento laminar que divide vazamentos dos tijolos) e bloco de furo horizontal. A Figura 14 apresentou uma trinca de 0,095mm. Essa patologia se dá quando o material não tem a resistência necessária e se rompe quando sofre sobrecarga nas paredes tento a compressão. Nas Figuras 15(a) e 15(b) mostra como esse tipo de fissura horizontal ocorre.

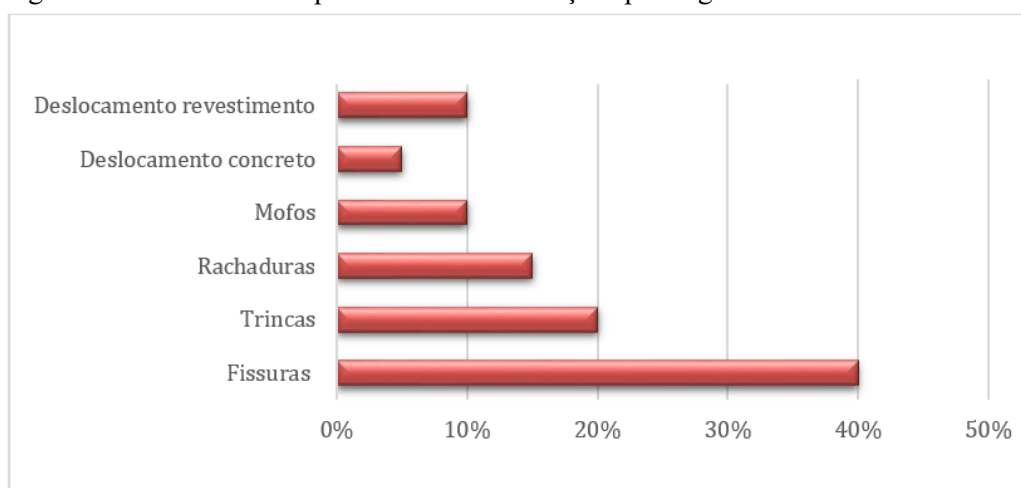
Figura 20 - Gráfico de frequência das manifestações patológicas encontradas

Por meio dos dados coletados referentes as manifestações patológicas, realizou-se um gráfico (Figura 20) sobre a frequências dos problemas patológicos encontrados em todo o edifício do Colégio, onde considerou-se os problemas foram identificados na maioria dos ambientes da edificação e as frequências de ocorrência de cada um.

Pode-se observar que as fissuras apresentaram uma maior quantidade estando em 40% dos ambientes analisados, seguido por trincas onde apresentou 20% dos ambientes. As rachaduras estão presentes em 15% dos ambientes. Os mofos e o descolamento de revestimento apresentam a mesma frequência com 10% seguidos do deslocamento do concreto com a menor porcentagem de 5%. As

fissuras que ocorreram com maior frequência, se estima que são decorrentes de falhas de execução, de projetos, ou da má qualidade dos materiais utilizados.
